UNIVERSITA' DEGLI STUDI DI TORINO – S.U.S.C.O.R.

**Corso: Progettazione Interventi**

# La Fontana dell'Acqua Acetosa – Roma

## Documentazione Fotografica

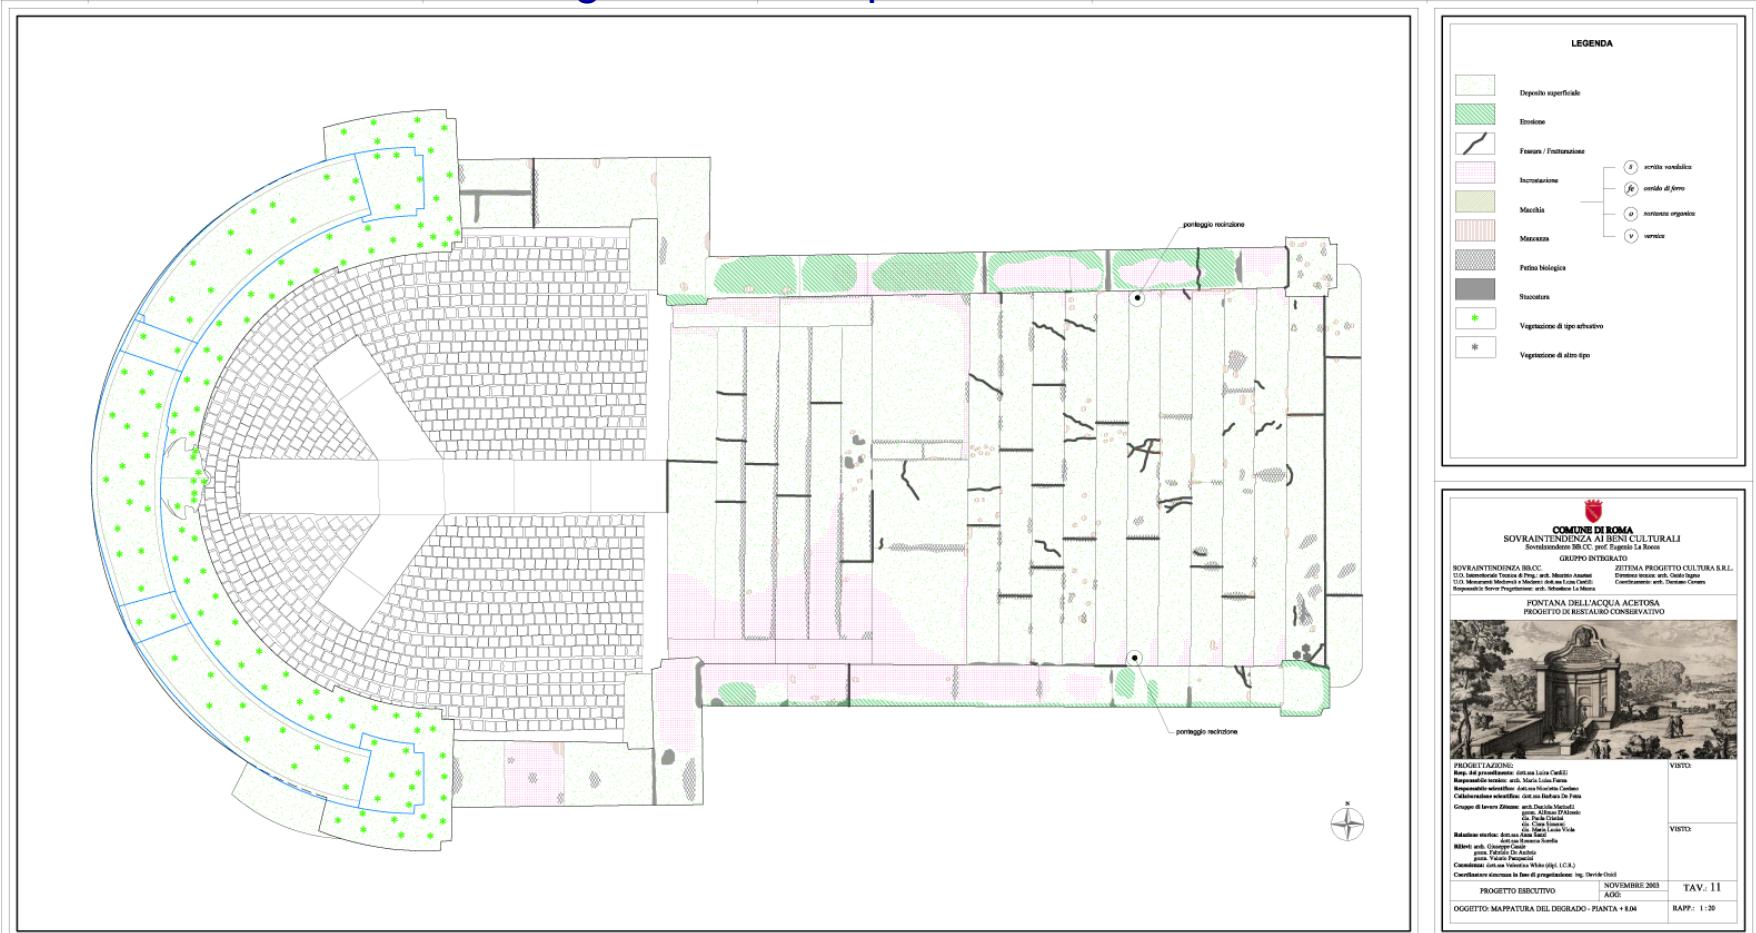
## Acqua Acetosa – Pianta

- Roma, fontana monumentale dell'Acqua Acetosa, pianta con mappatura dello stato di conservazione degli elementi lapidei

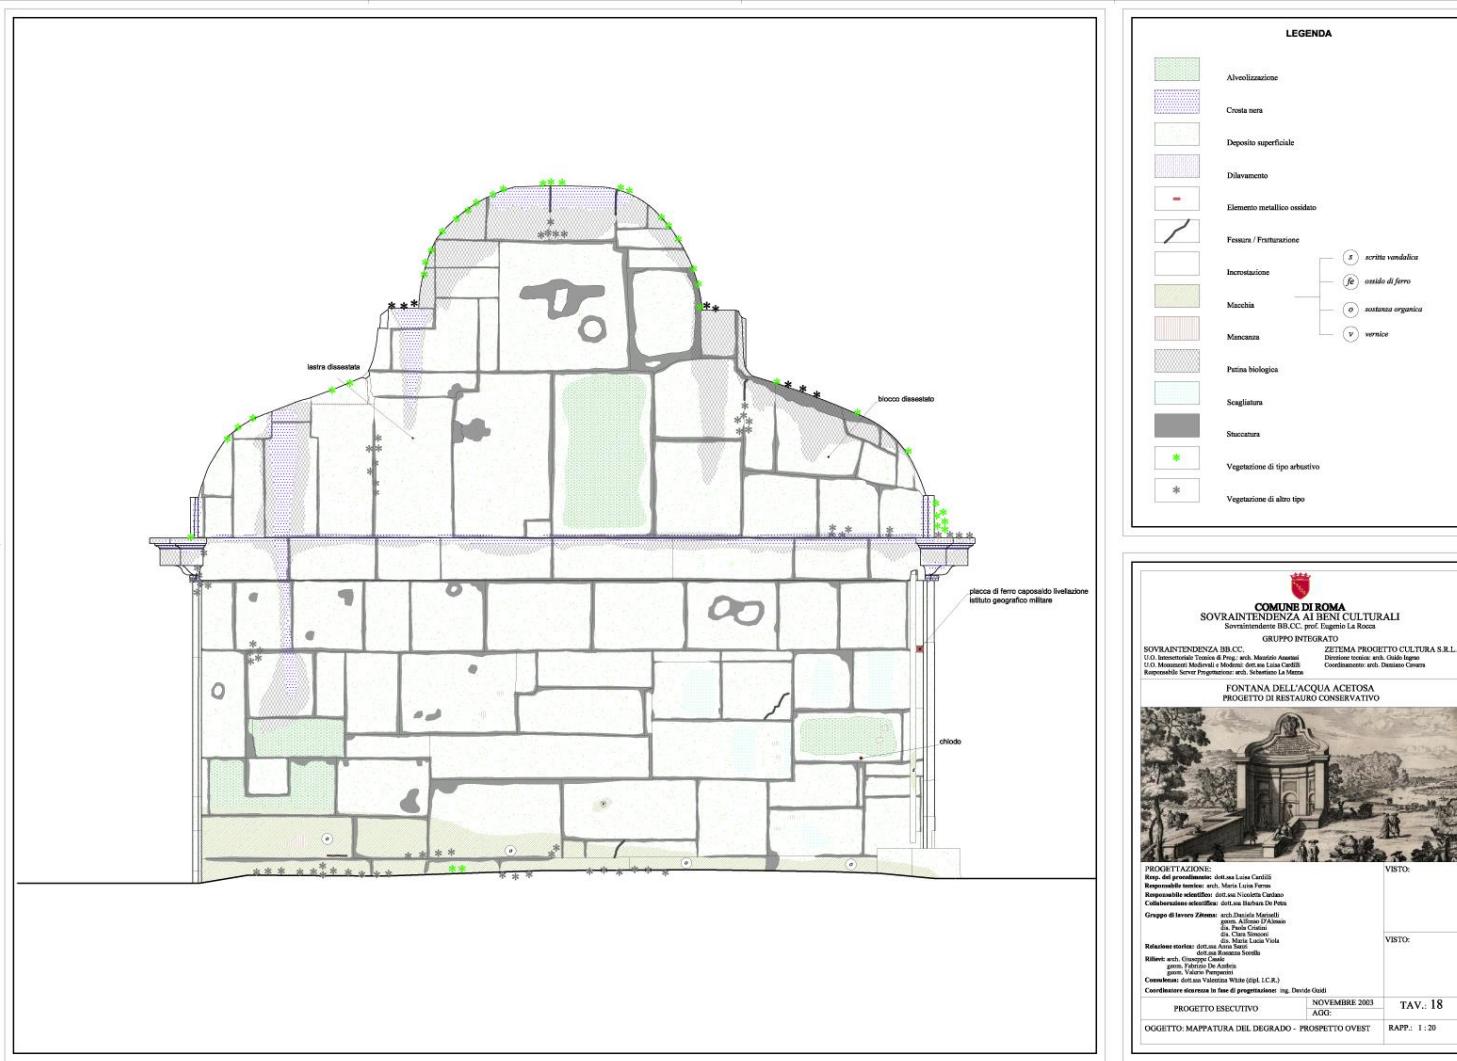
# Acqua Acetosa – Mappatura degrado - Prospetto Ovest

Individuazione  
dei fattori di  
degrado  
relativi ai  
materiali  
costitutivi del  
monumento

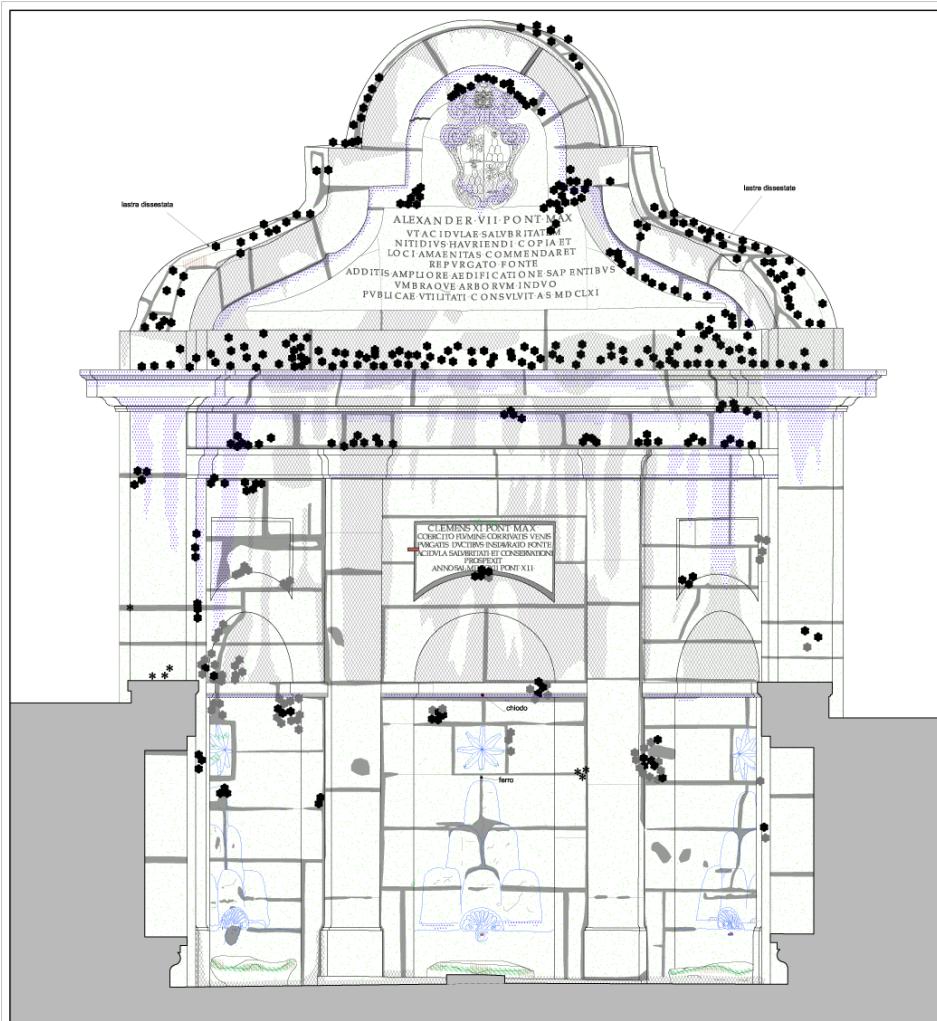
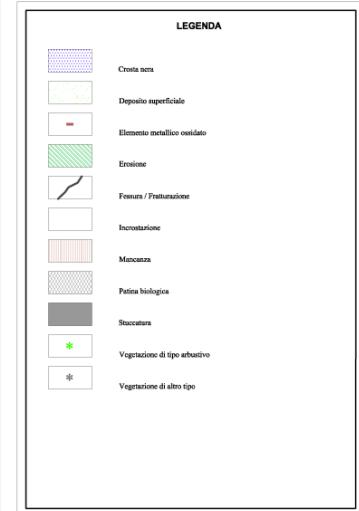
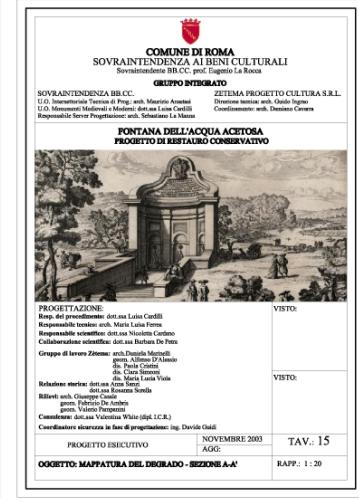
# Acqua Acetosa – Sezione AA – mappatura degrado

■ Mappatura delle condizioni di degrado del monumento.

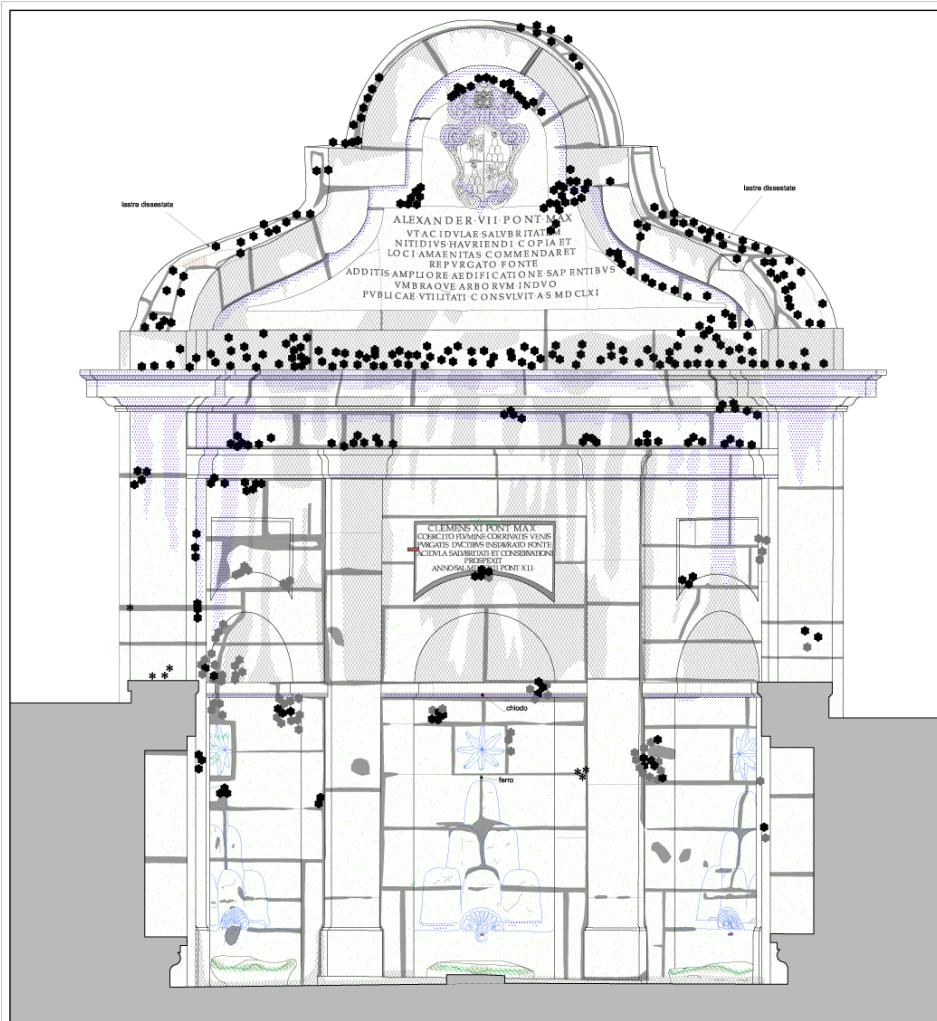
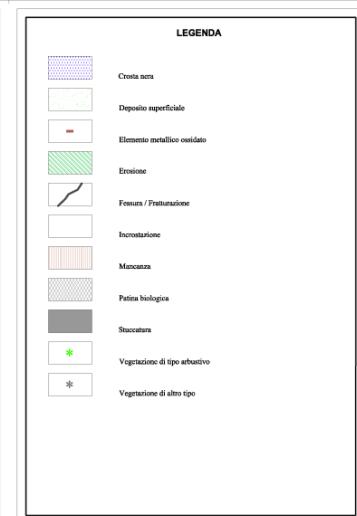
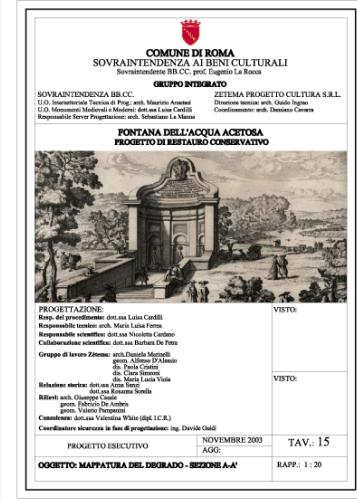
# Acqua Acetosa – Sezione AA – mappatura degrado

- Mappatura delle condizioni di degrado del monumento.

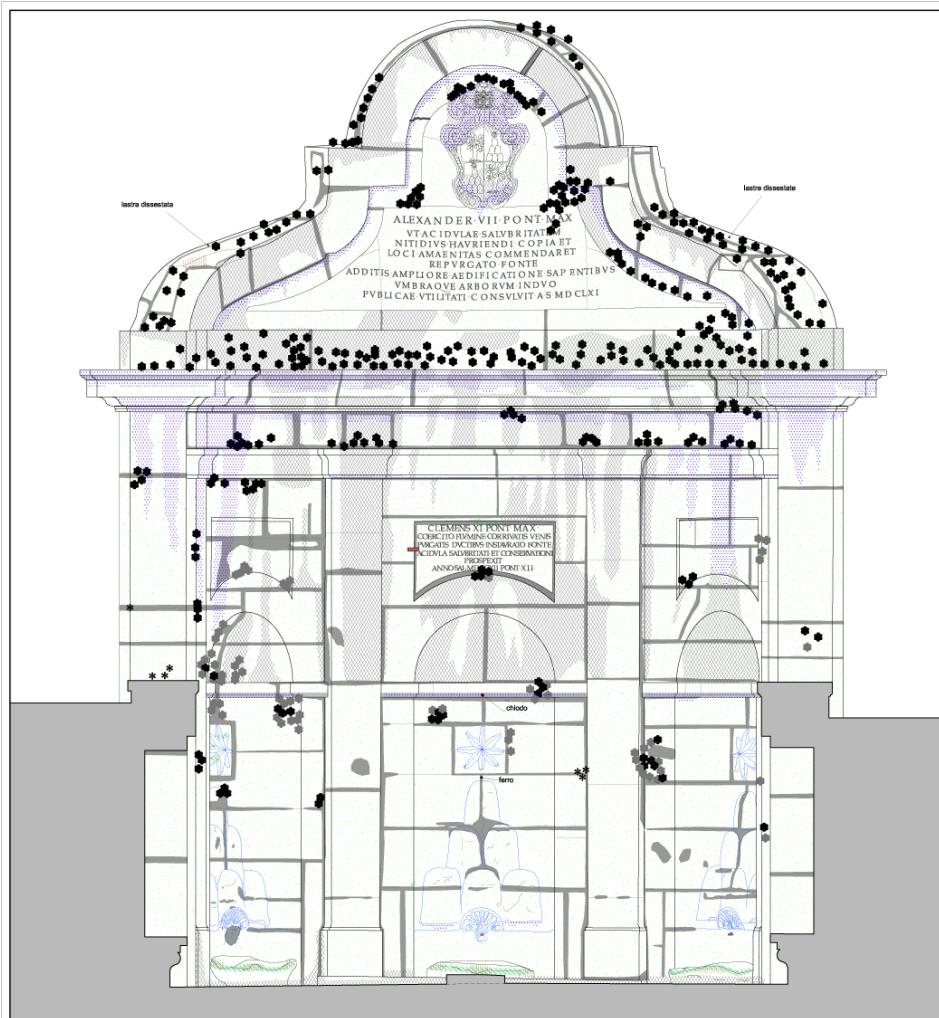
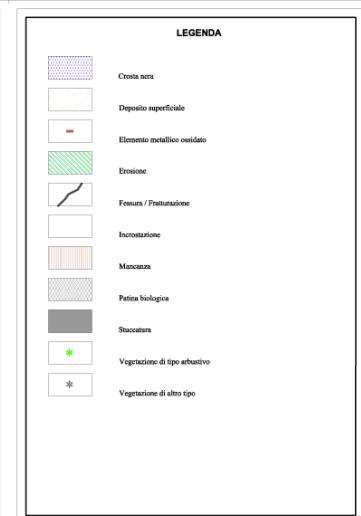
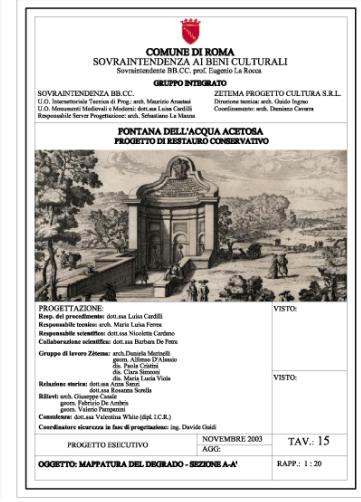
# Acqua Acetosa – Sezione AA – mappatura degrado

■ Mappatura delle condizioni di degrado del monumento.

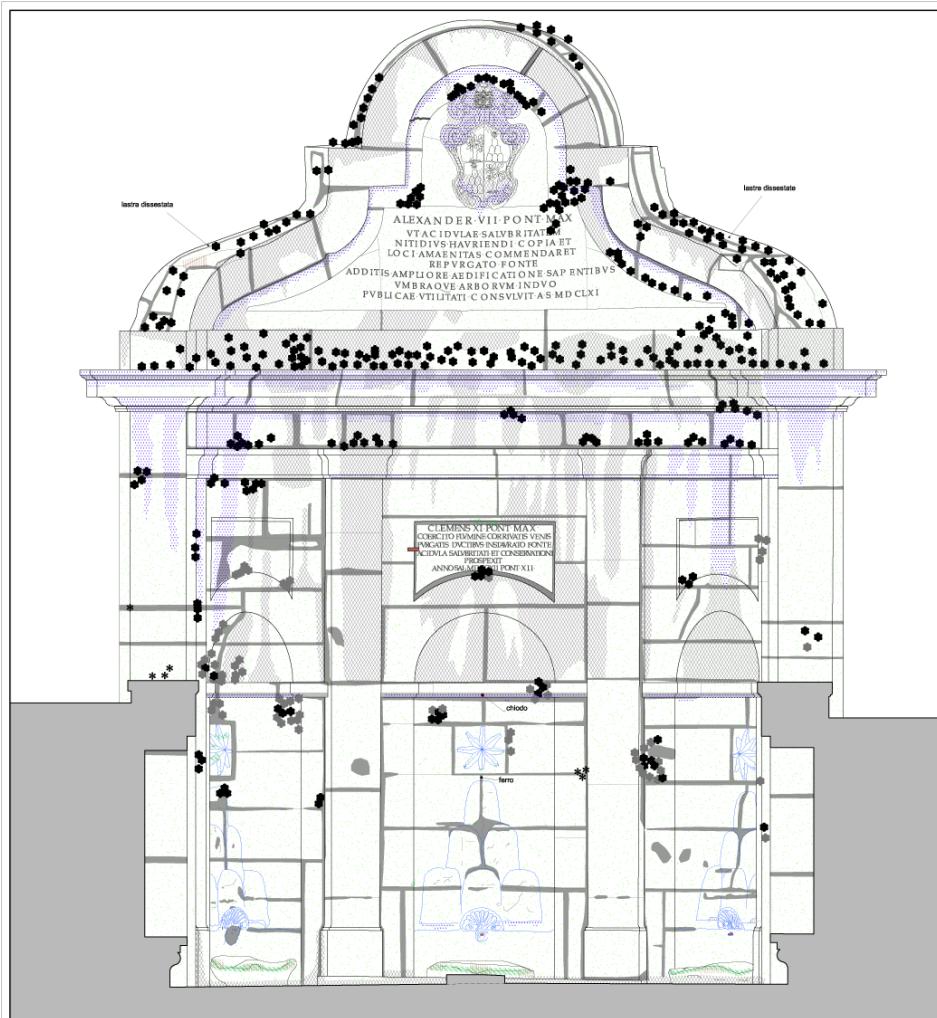
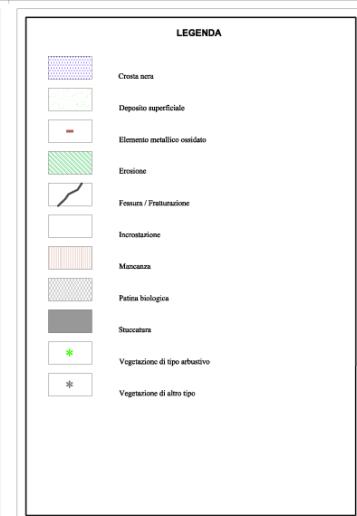
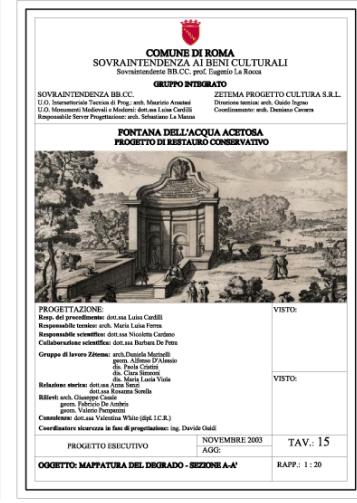
# Acqua Acetosa – Sezione AA – mappatura degrado

■ Mappatura delle condizioni di degrado del monumento.

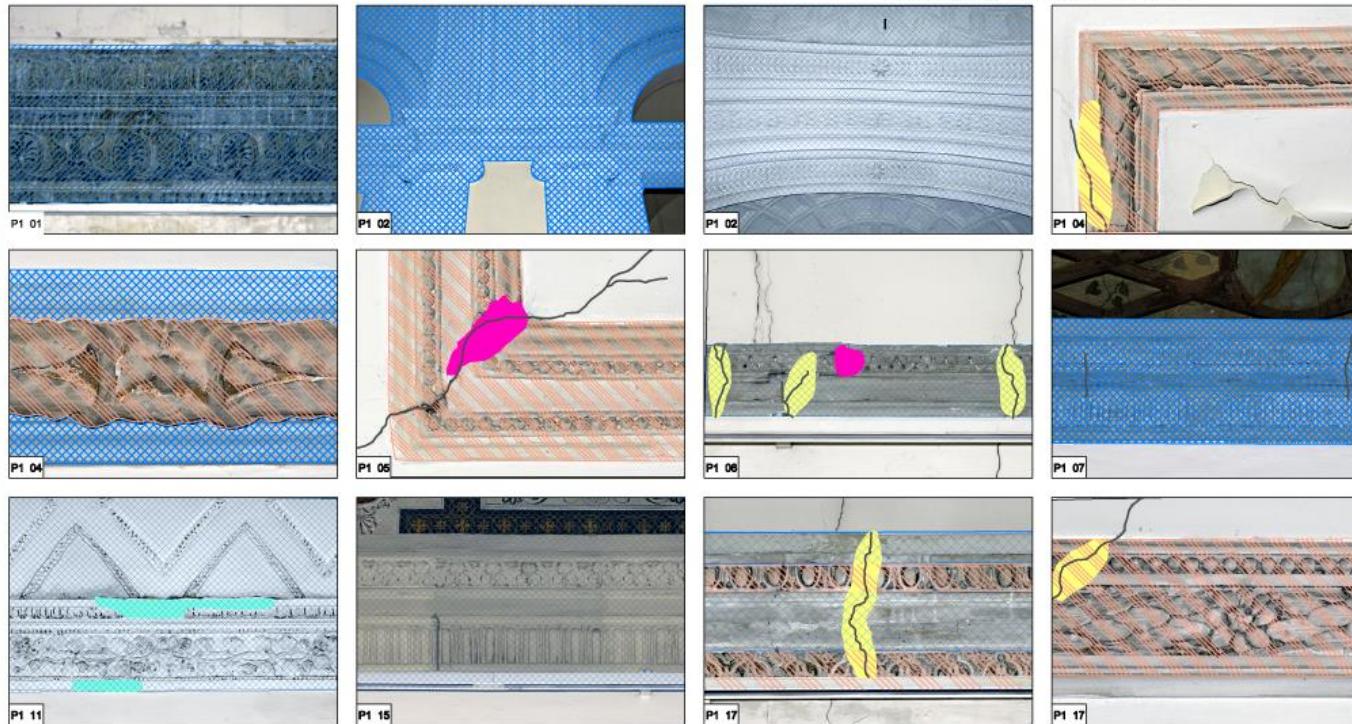
TAVOLA  
5  
s

La tavola mostra una selezione dei motivi delle cornici in stucco presenti in alcuni ambienti del primo piano. Ad eccezione dei dettagli relativi alle sale P1 07 e P1 15, nelle altre la cornice in stucco rappresenta l'unico elemento decorativo che caratterizza le volte, materiali costitutivi risultano compromessi per la presenza di seccesie / ridipinture alterate, scialature, strati sovrapposti, depositi coerenzi e macchie dovute ad infiltrazioni e ristagno d'acqua che ne alterano le corniche originali e per la perdita quasi totale della lamina d'oro che le arricchiva, in molti casi, il modelato. Distacchi in corrispondenza delle fessure e stuccature eseguite con impasti non idonei costituiscono ulteriori elementi di degrado. L'intervento richiede la pulitura delle superfici, la revisione del modelato con l'esecuzione di sigillature e/o stuccature appropriate, la protezione superficiale e la presentazione estetica, ricorrendo, qualora necessario, all'applicazione di scelbi pigmentati stesi a velatura per sovrapposizioni trasparenti e in successione.

■ **Tavola riepilogativa riferita alle condizioni di conservazione dei partiti in stucco**
