# Progettazione per il Restauro – Lez 10

# L'ambiente chiuso le vetrate della Cattedrale di Aosta

Ritratto di Eda Doris  
Venanzio Zolla  
1915

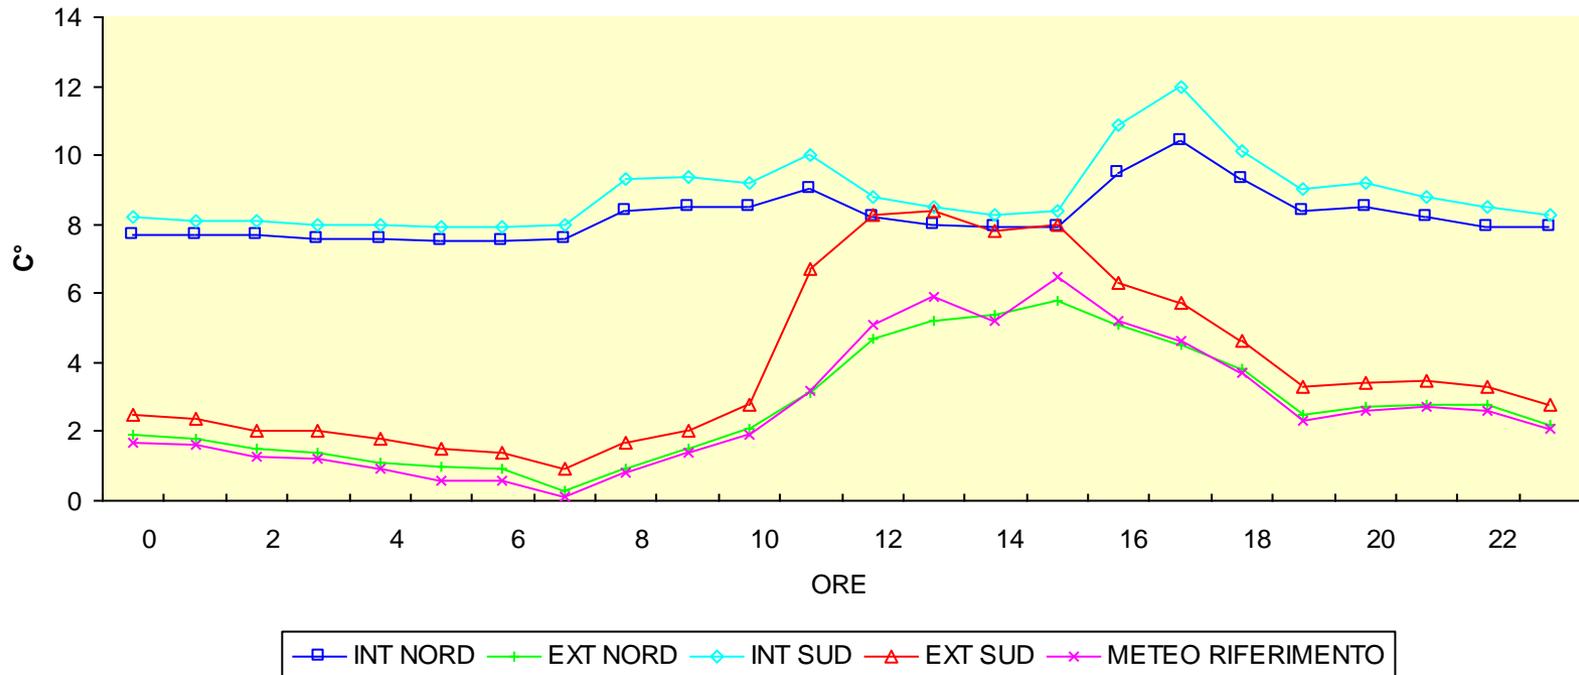
Una prima conclusione a cui si giunge è che queste vetrate sono state sottoposte ad una notevole sollecitazione termica dovuta al ciclo giornaliero in un intervallo di tempo ristretto (dalle h10 alle h14 ), in cui si raggiungevano punte di 400/550  $\text{W/m}^2$ , queste variazioni possono indurre stress dimensionali soprattutto nei punti in cui sono presenti contemporaneamente varie tipologie di materiale (vetro, telaio, muratura).

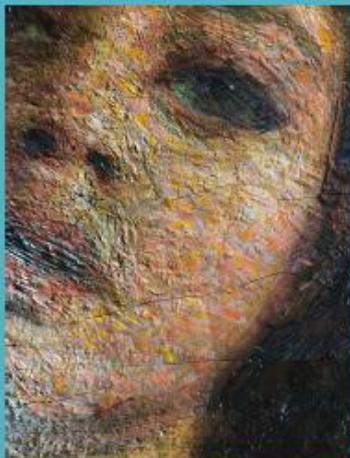
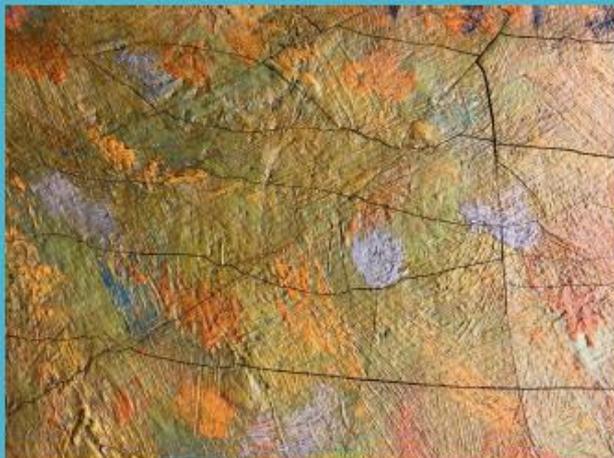
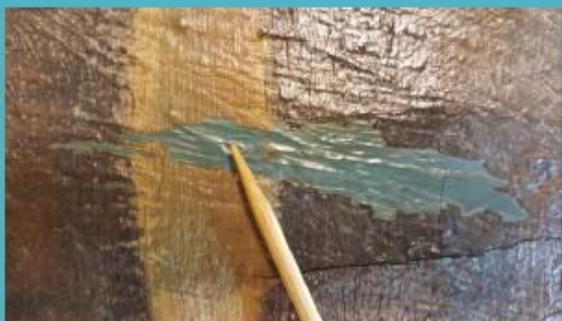
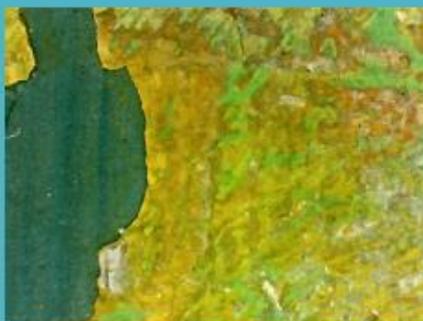
## Osservazione luce visibile

- Pellicola pittorica materica stesa a spatola
- Crettature
- Ondulazione della tela
- Lacune di pellicola pittorica da cui si vede forse un dipinto sottostante

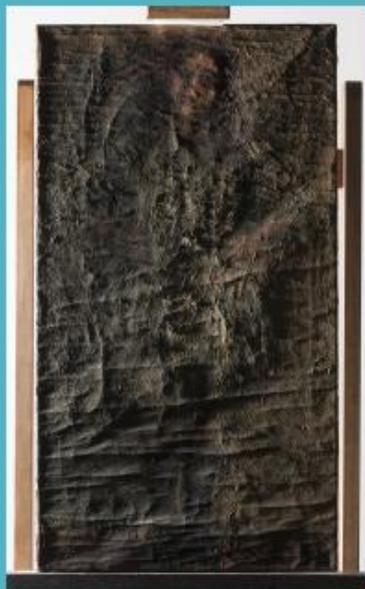
Luce radente  
Mostra deformazioni  
della tela

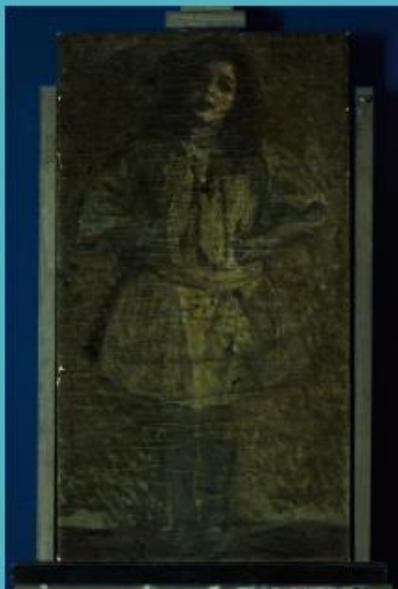
Fluorescenza UV  
Presenza di una vernice

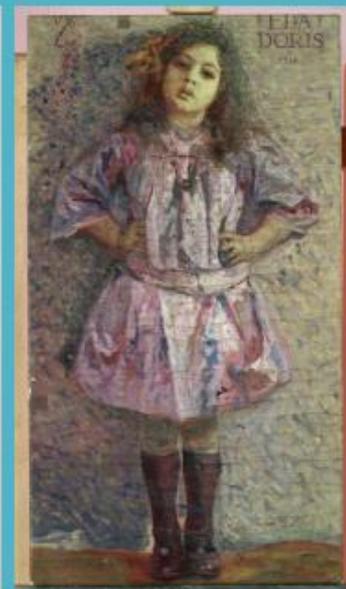
IR falso colore  
Risposta dei pigmenti

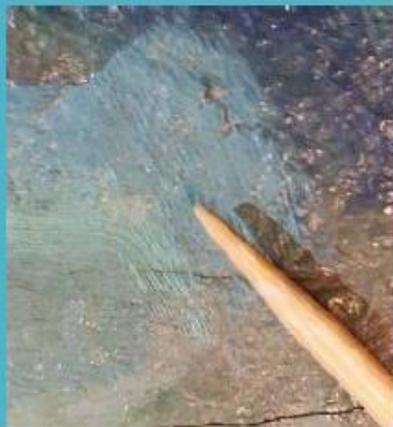
### Analisi XRF

Identifica la composizione  
dei pigmenti

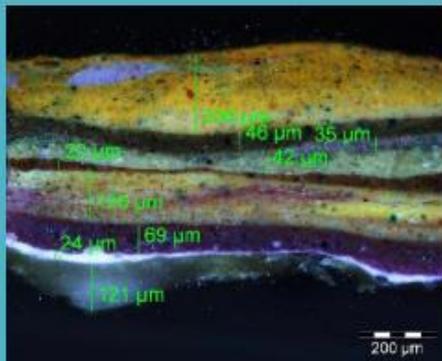
Figura 11. *Ritratto di Eda Doris*. Campione prelevato dal fondo in prossimità del bordo all'altezza della spalla.

### Stratigrafia

Mostra la sovrapposizione temporale  
degli strati

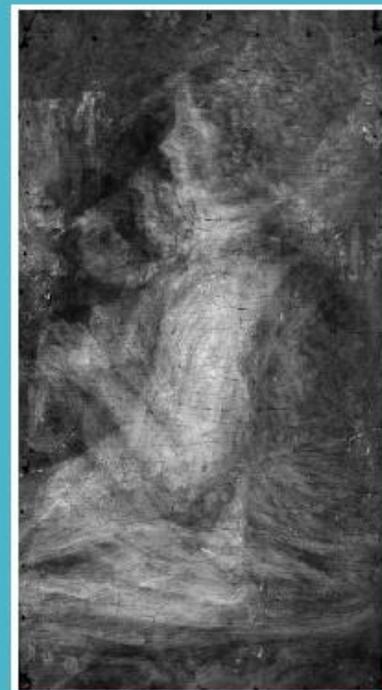
### Radiografia

Conferma la presenza di  
un dipinto sottostante
