Laurea Magistrale Abilitante - AA 2019-2020

Corso: Progettazione Interventi

L'Esperienza della Basilica di San Francesco in Assisi

la Guida al recupero ricomposizione e restauro di dipinti murali in frammenti.

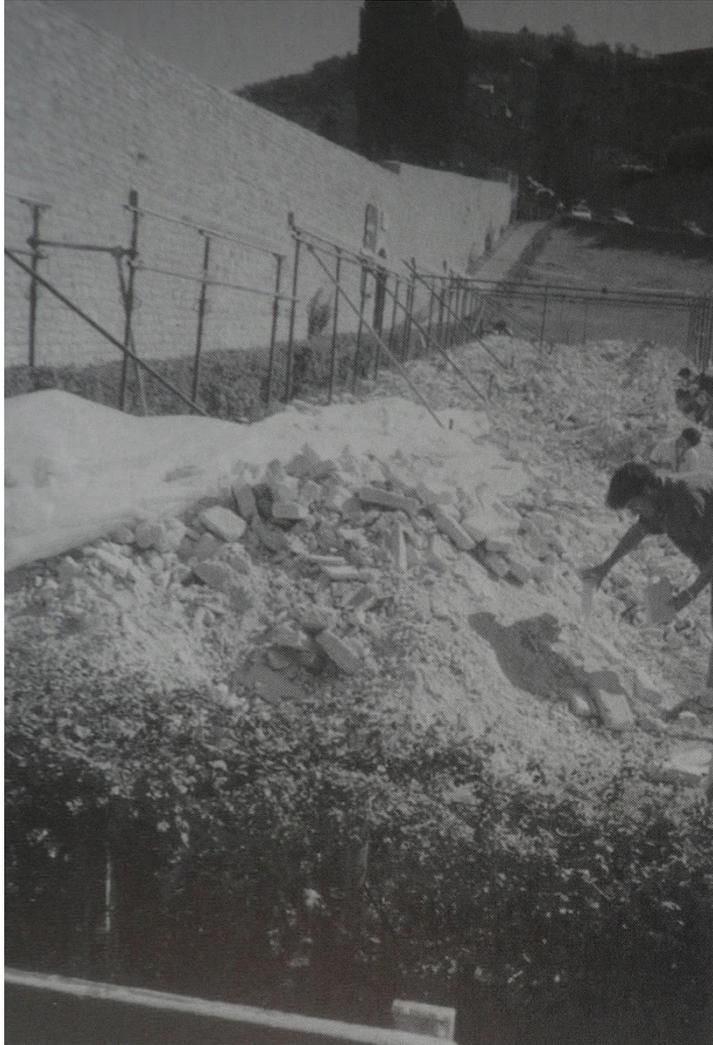
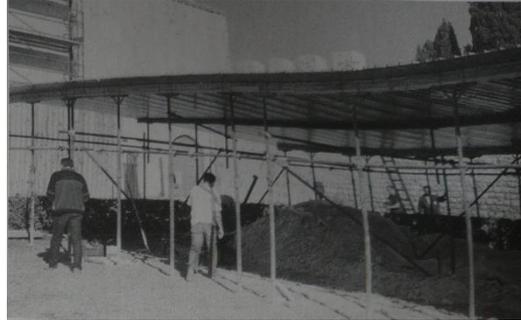
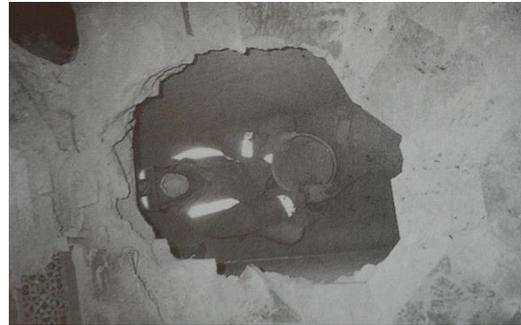
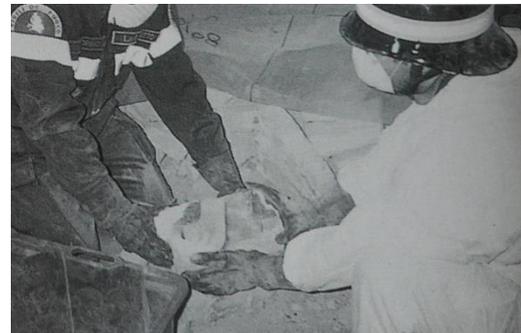
- La prima azione cautelativa consiste, ove possibile, nella protezione delle macerie in situ, o nel posto dove sono state portate al sicuro. Se si trovano all'aperto vanno protette immediatamente con materiali di facile reperimento

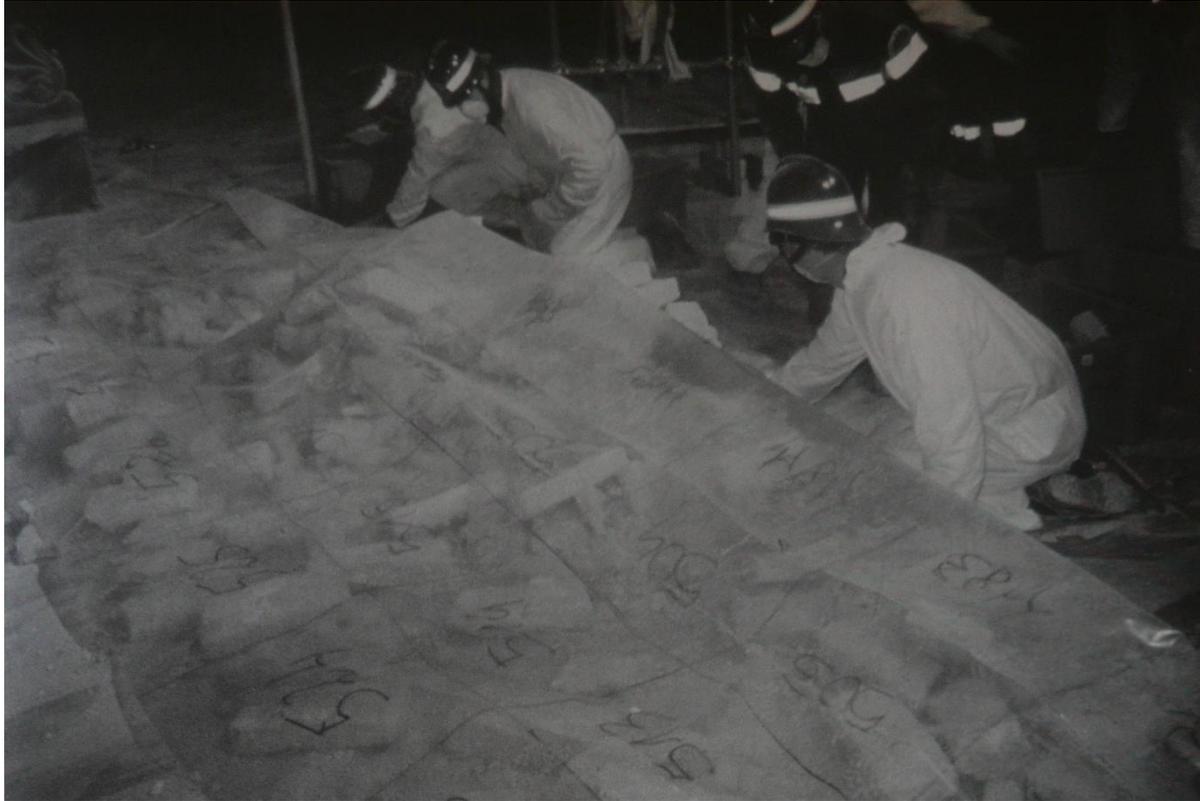
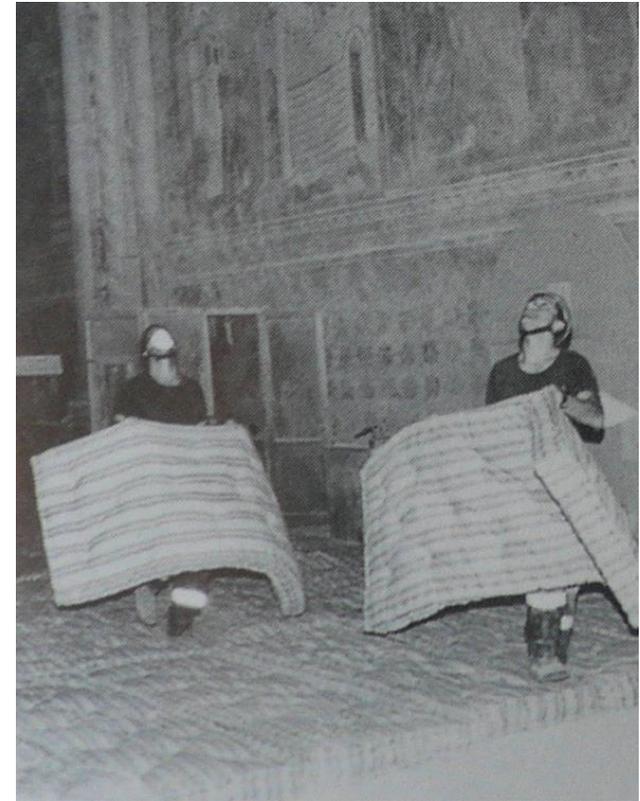
- Metodologia di rimozione di tipo archeologico, basata sulla quadrettature in pianta della superficie occupata dalla caduta dei frammenti.
- Uso di materassi per proteggere i frammenti durante le ripetute scosse.

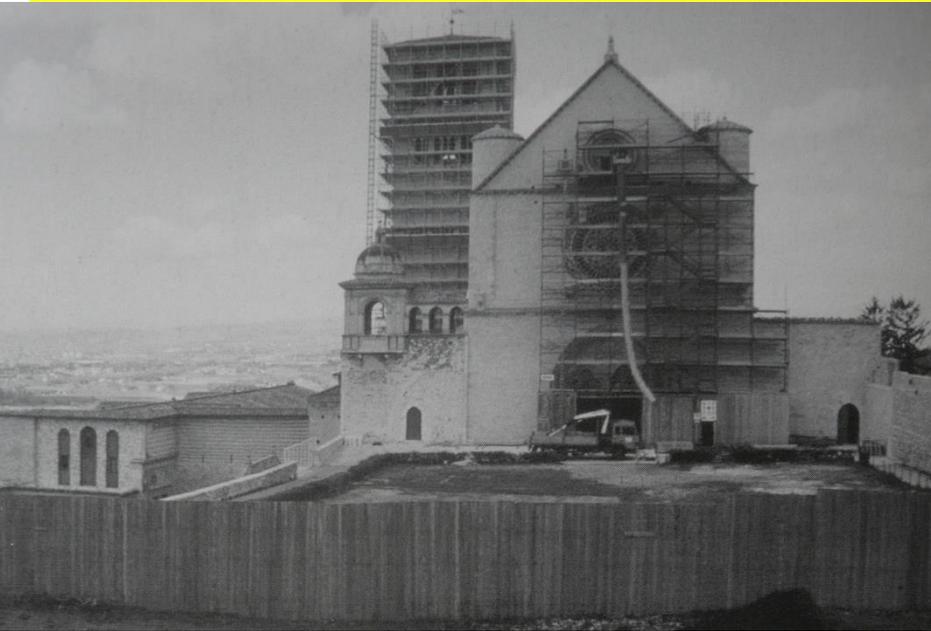
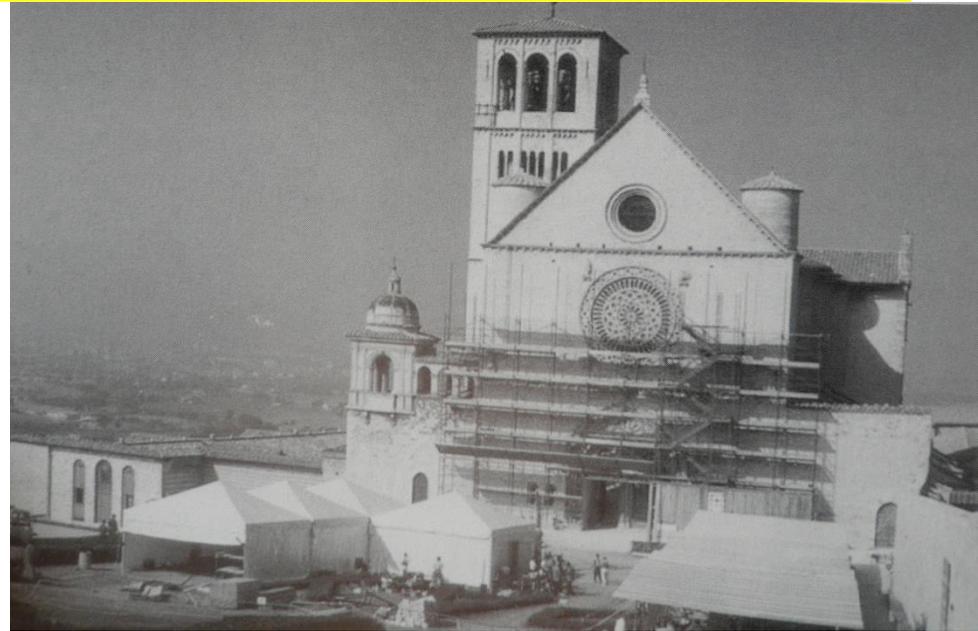
- E' utile recintare la zona operativa con uno steccato per la sicurezza dei materiali depositati ma anche per consentire lo svolgimento delle operazioni di recupero nella massima tranquillità. Se il terreno in cui si opera non è piano, bisogna ricordarsi di effettuare canalizzazioni di raccolta e scorrimento delle acque meteoriche.

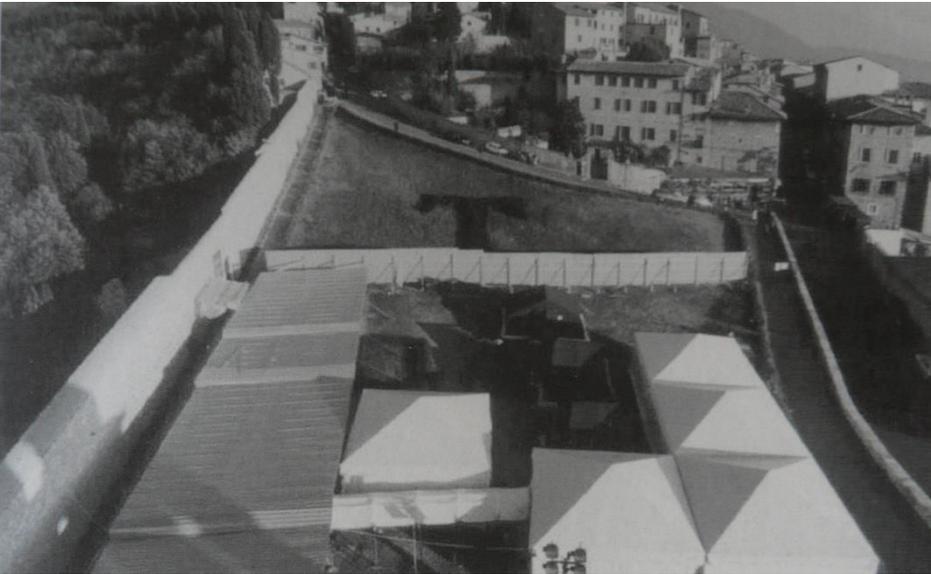
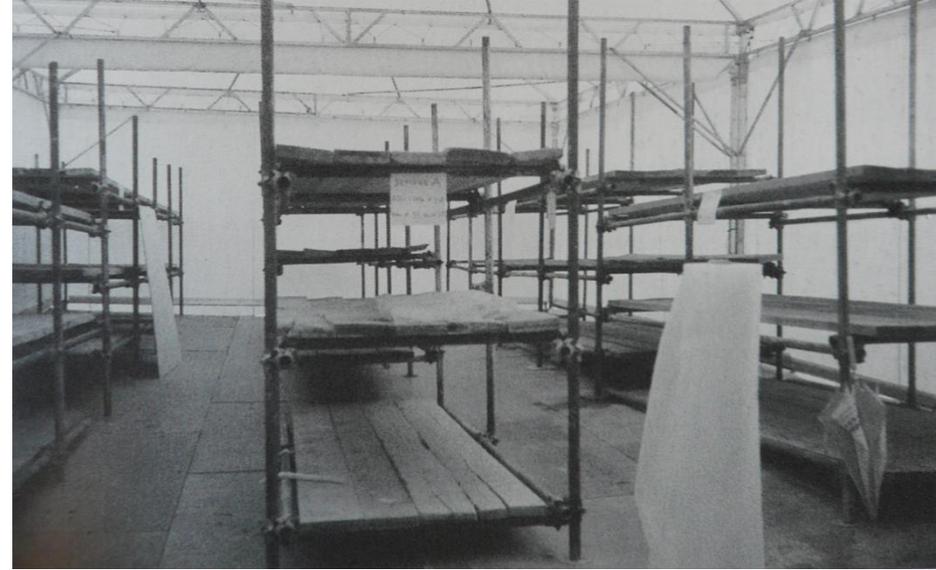
- Per l'immediato ricovero dei materiali recuperati dalle macerie vanno allestite strutture di emergenza (tensiostrutture, nel caso della Basilica) internamente attrezzate con scaffalature, costituite di tubi, giunti e assi lignee, per l'archiviazione ordinata dei contenitori dei materiali.

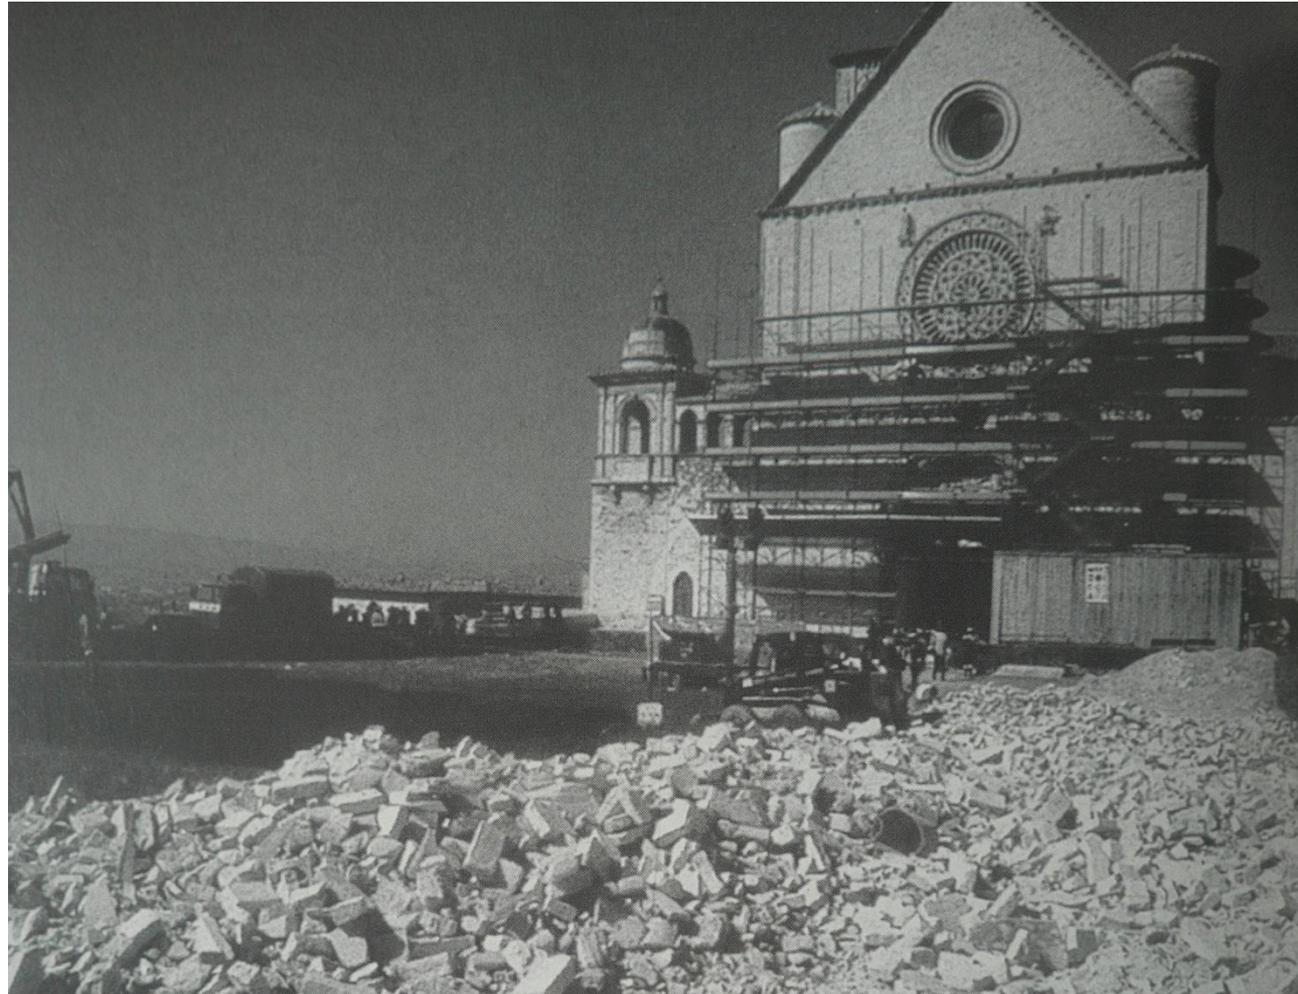
- Anche in presenza di accumuli disordinati di macerie costituite da vari materiali, tra i quali i frammenti di intonaco dipinto, è necessario attenersi ad una impostazione metodologica dell'intervento di tipo "archeologico".

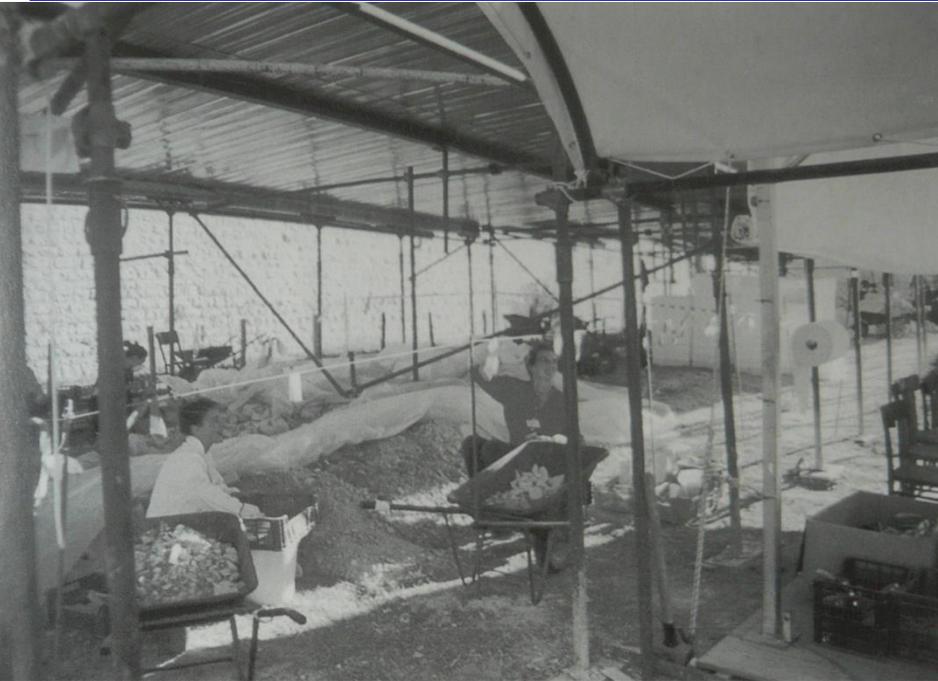
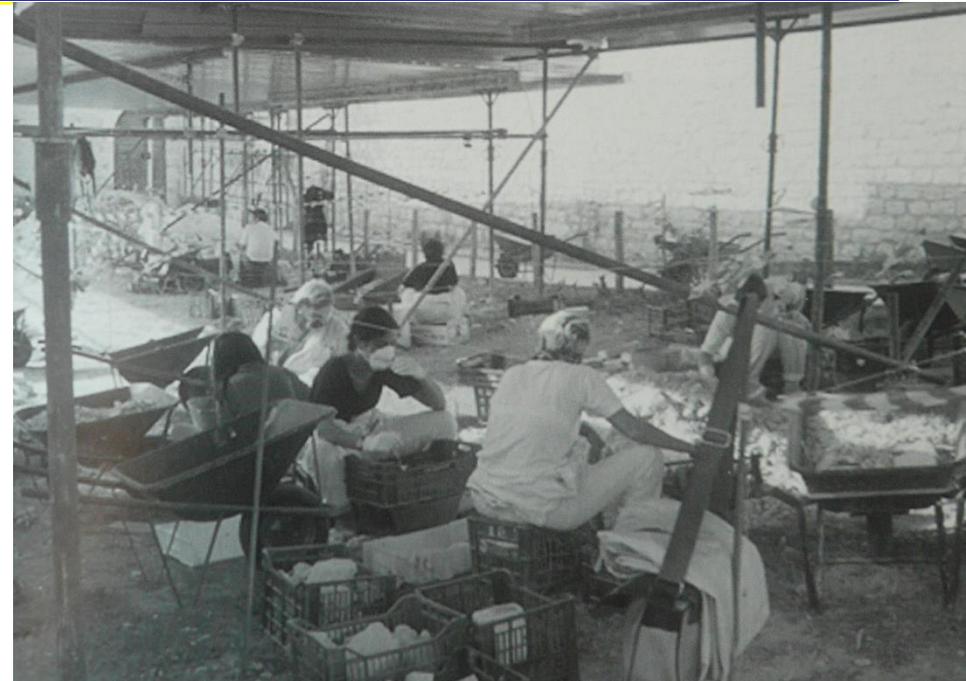
- Si suddivide il materiale mediante coordinate per determinare i settori di raccolta utili alla catalogazione delle cassette da immagazzinare in modo sistematico.

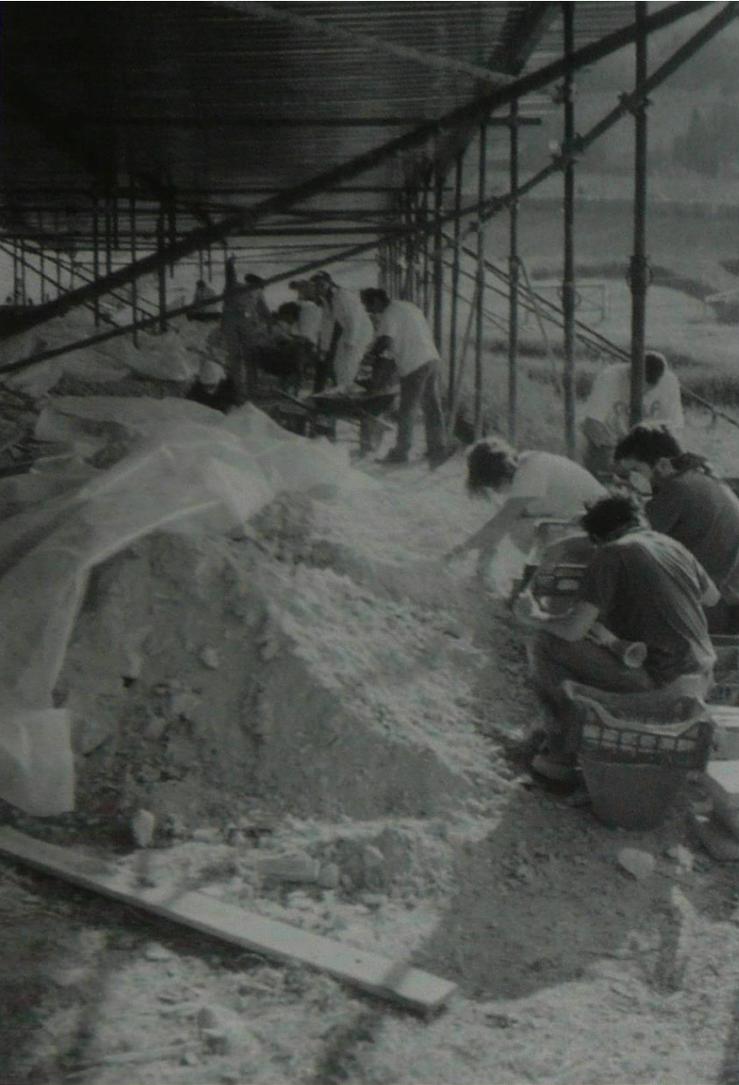
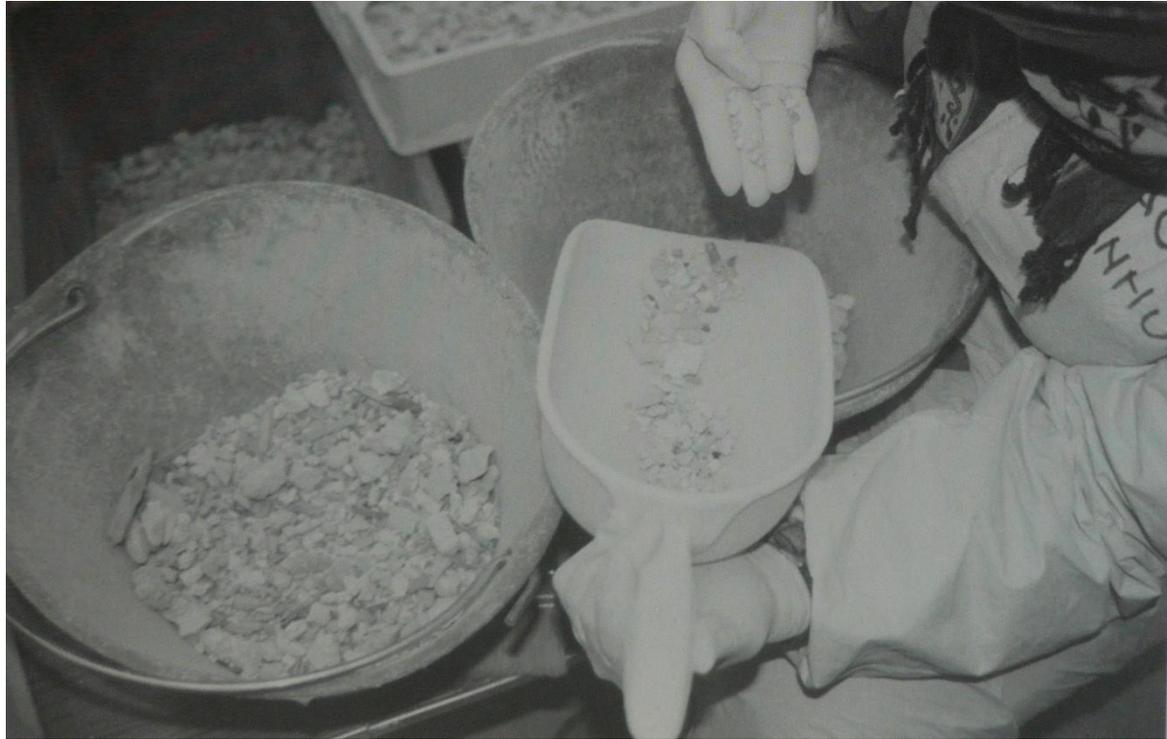
- Il materiale da vagliare va prelevato dalla periferia dell'accumulo verso l'interno e dall'alto verso il basso. Esso può essere raccolto con sassole e posto entro setacci per eliminare, attraverso la sottile rete, il particellato incoerente.

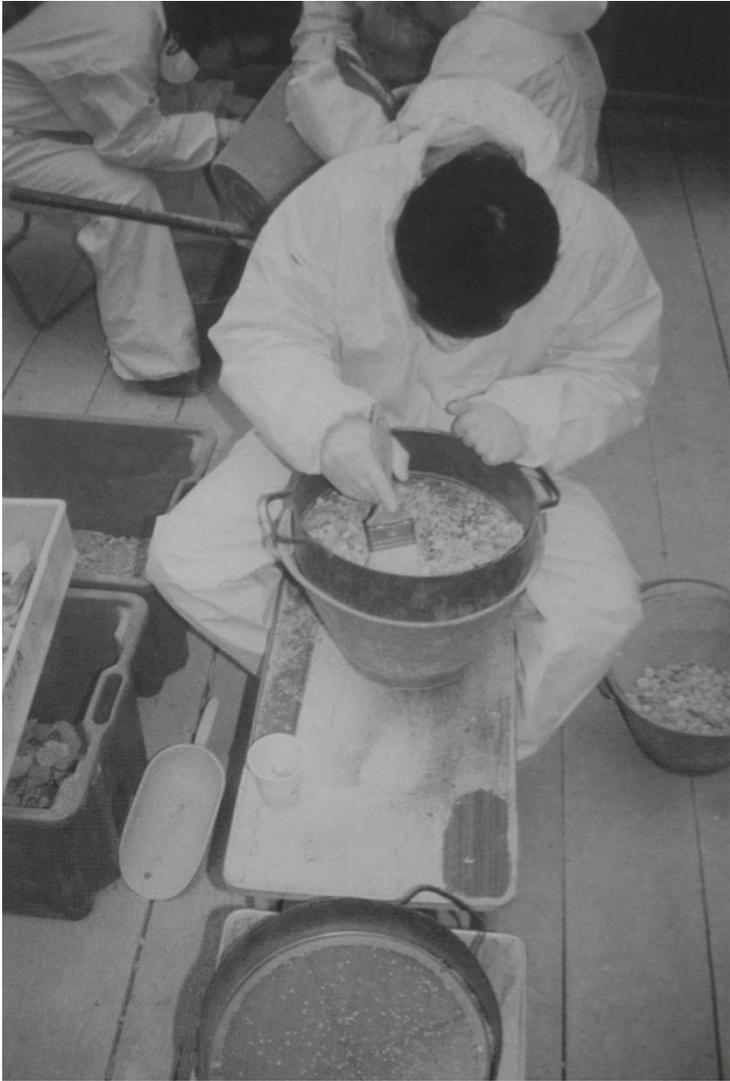
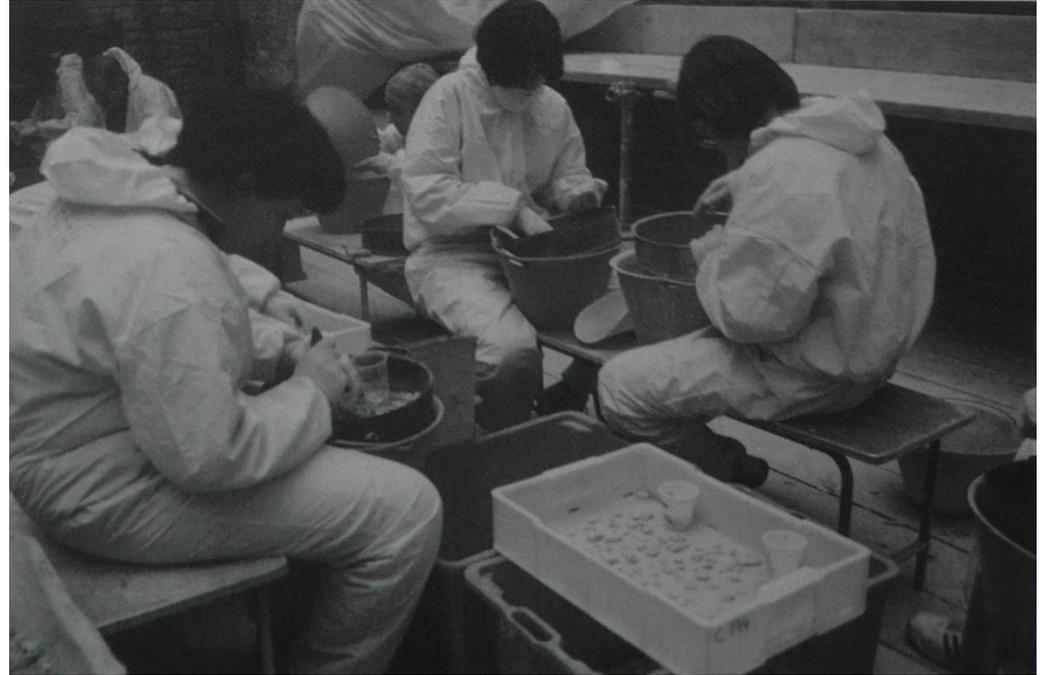
- L'osservazione dei materiali rimasti sul setaccio consente la loro selezione e quindi, la loro collocazione nei differenti contenitori corrispondenti alle varie tipologie.

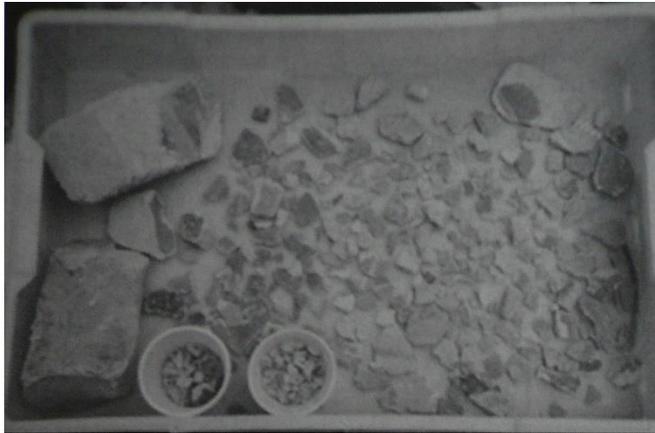
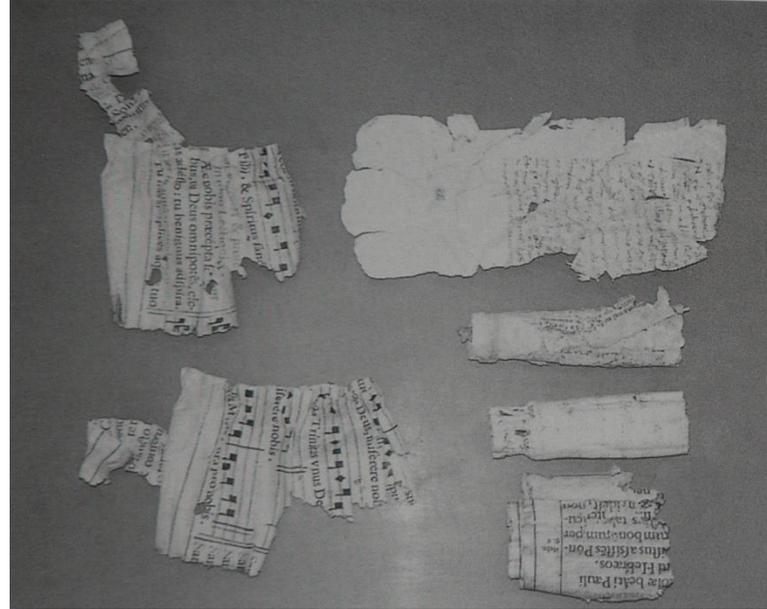
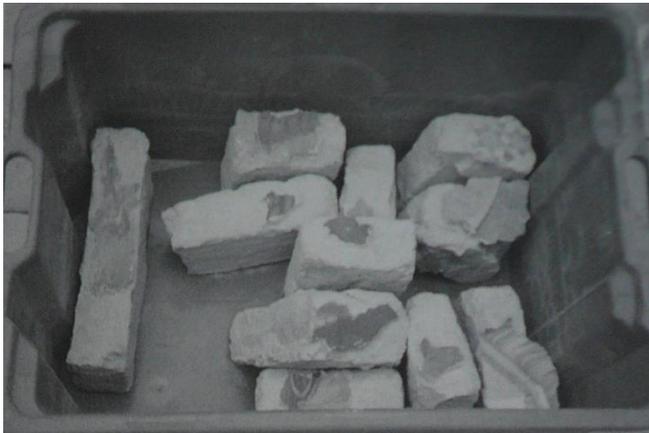
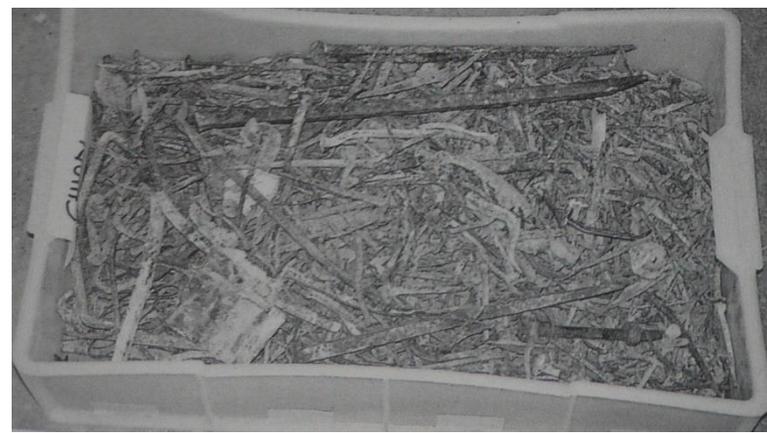
I frammenti vengono suddivisi per tipologia: quelli di solo intonaco dipinto e quelli rimasti adesi ai mattoni di supporto.

Durante la cernita sono stati recuperati elementi metallici, cartacei, ceramici...

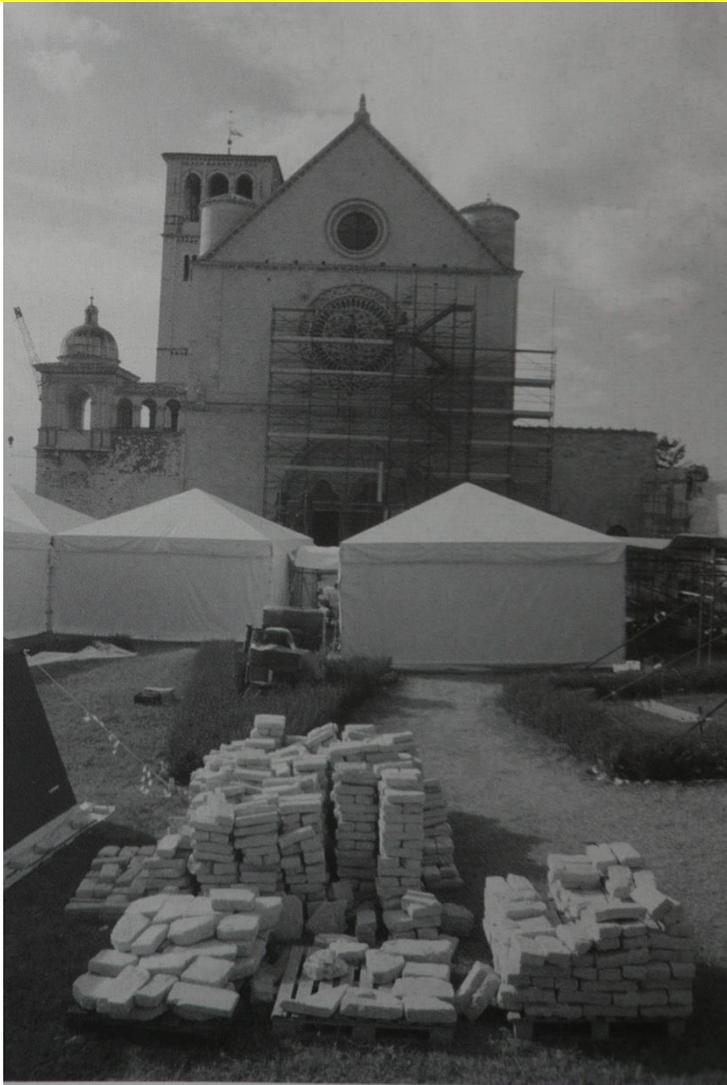
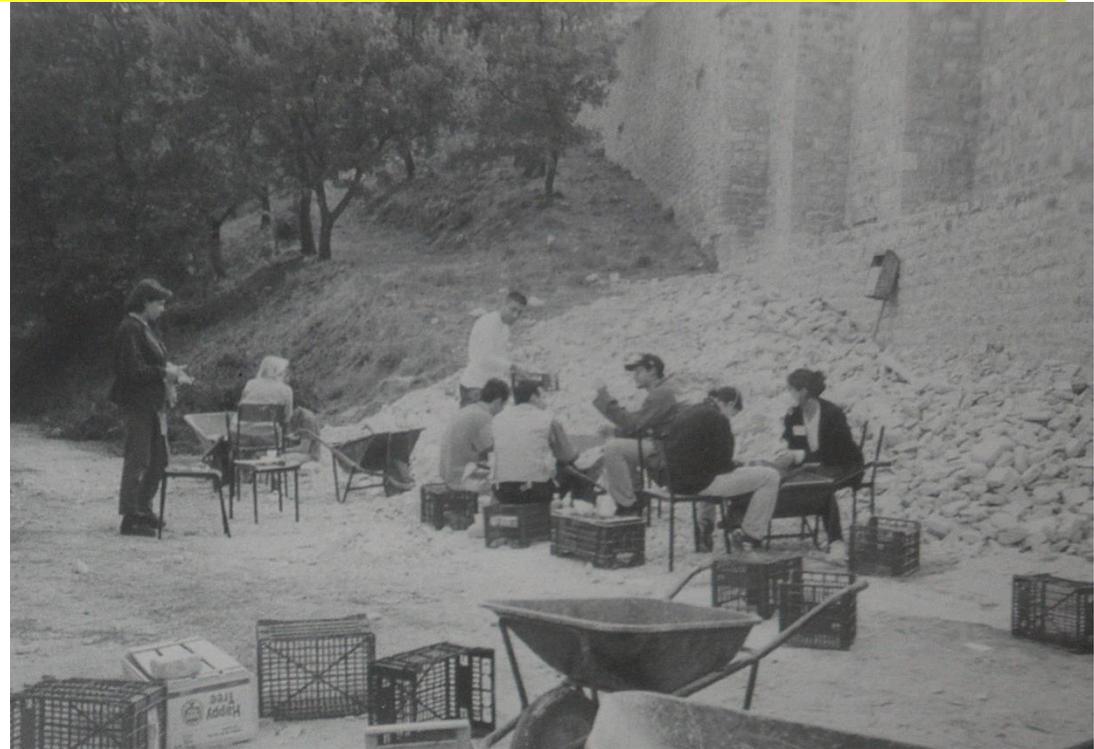
- E' raccomandabile vagliare più volte il materiale di risulta, affinché non vada perduto nessun frammento. Vanno inoltre conservati gli altri materiali...

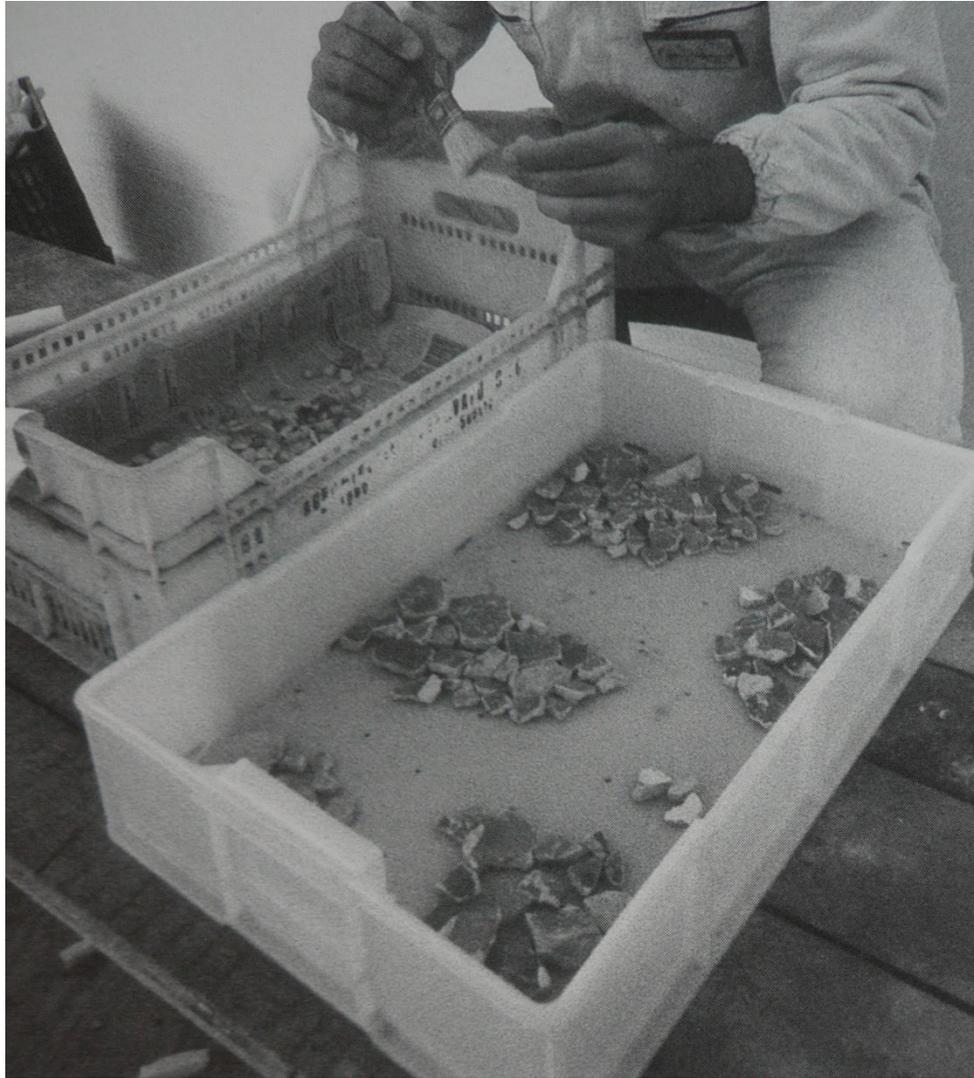
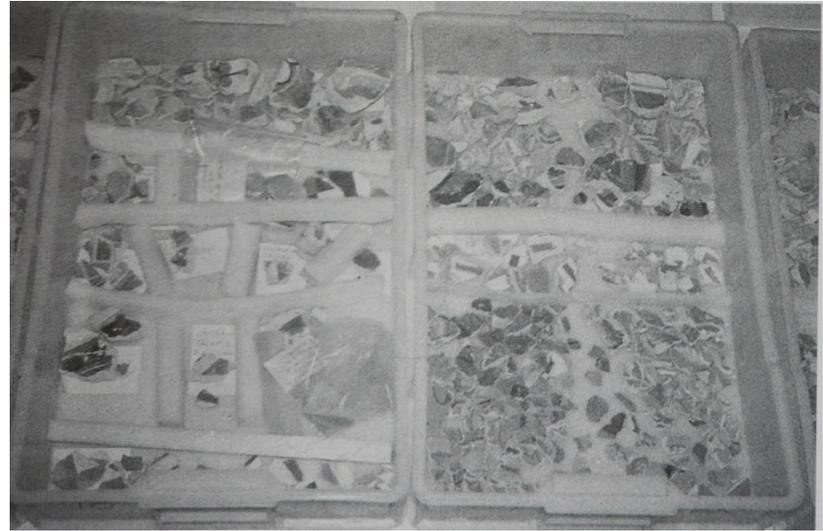
- Prima di immagazzinare i contenitori contrassegnati singolarmente da una sigla alfanumerica di riferimento al settore di raccolta, i frammenti vanno spolverati dopo averne accertato le buone condizioni di coesione e adesione e ulteriormente divisi sulla base della rispondenza cromatica e grafica

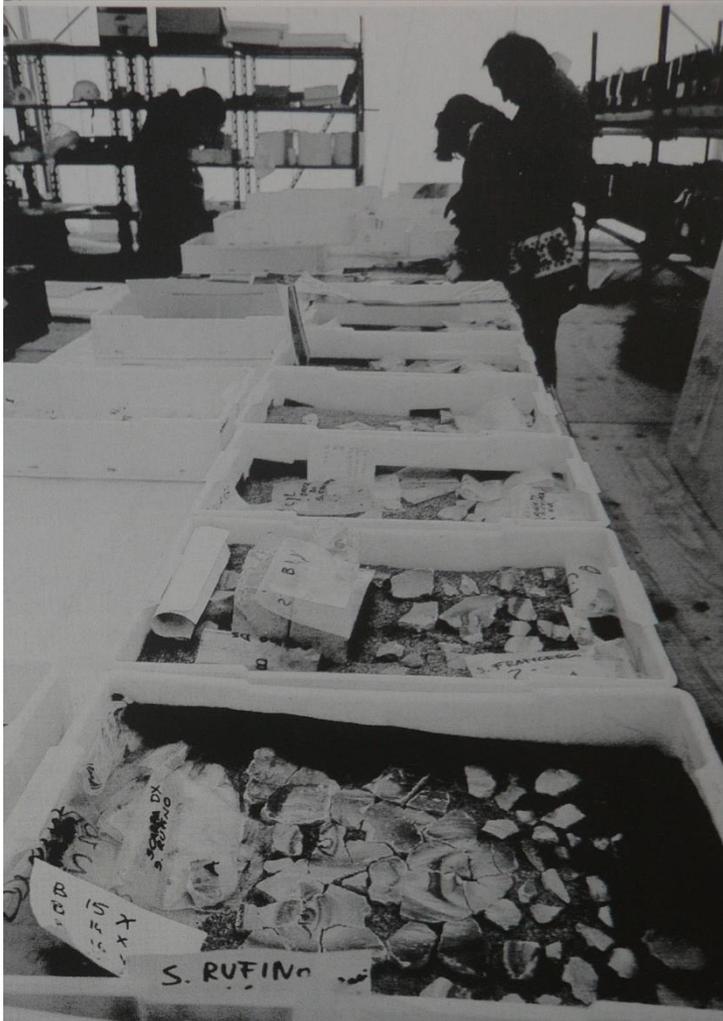
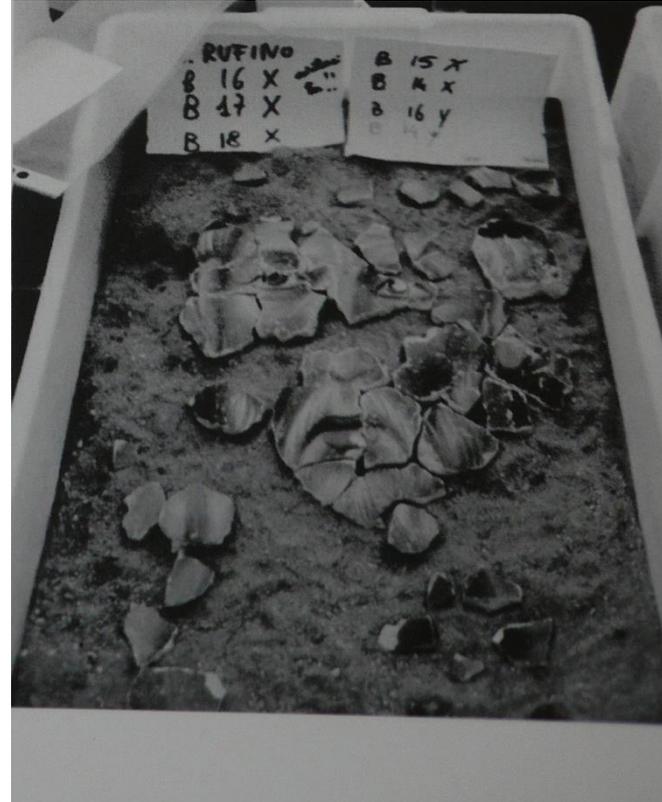
- Nel corso della vagliatura accade che i frammenti appartenenti alle parti più significative dei dipinti vengano identificati con facilità.

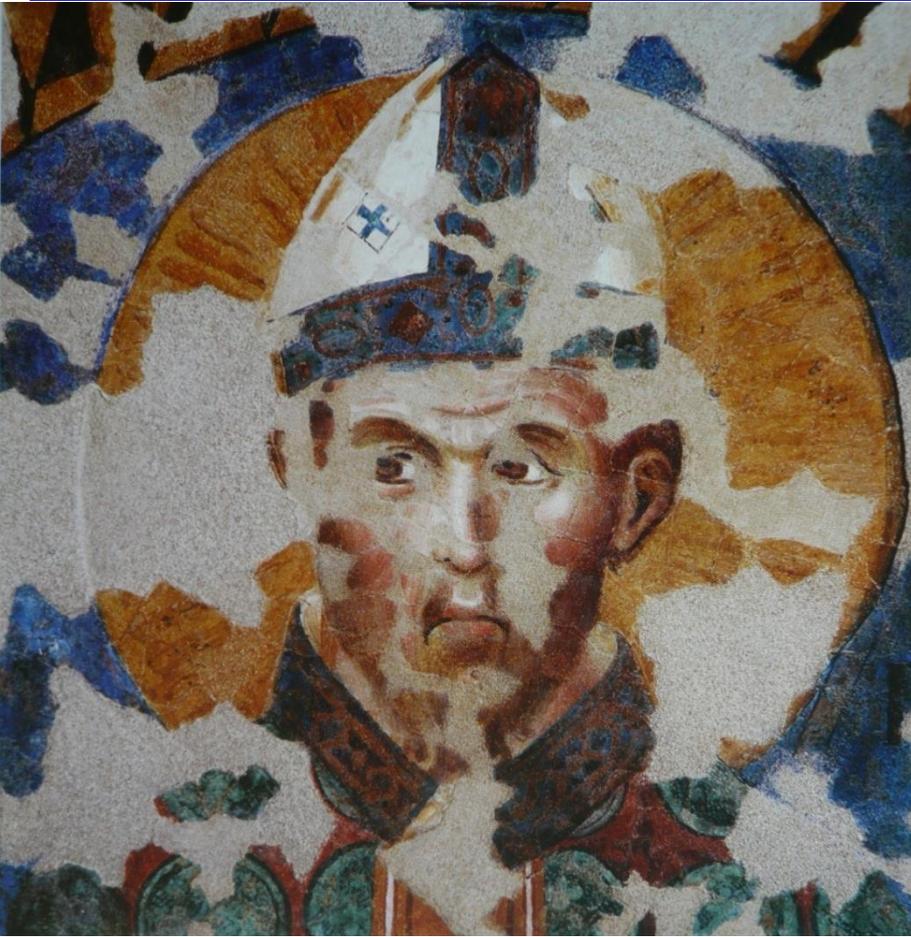
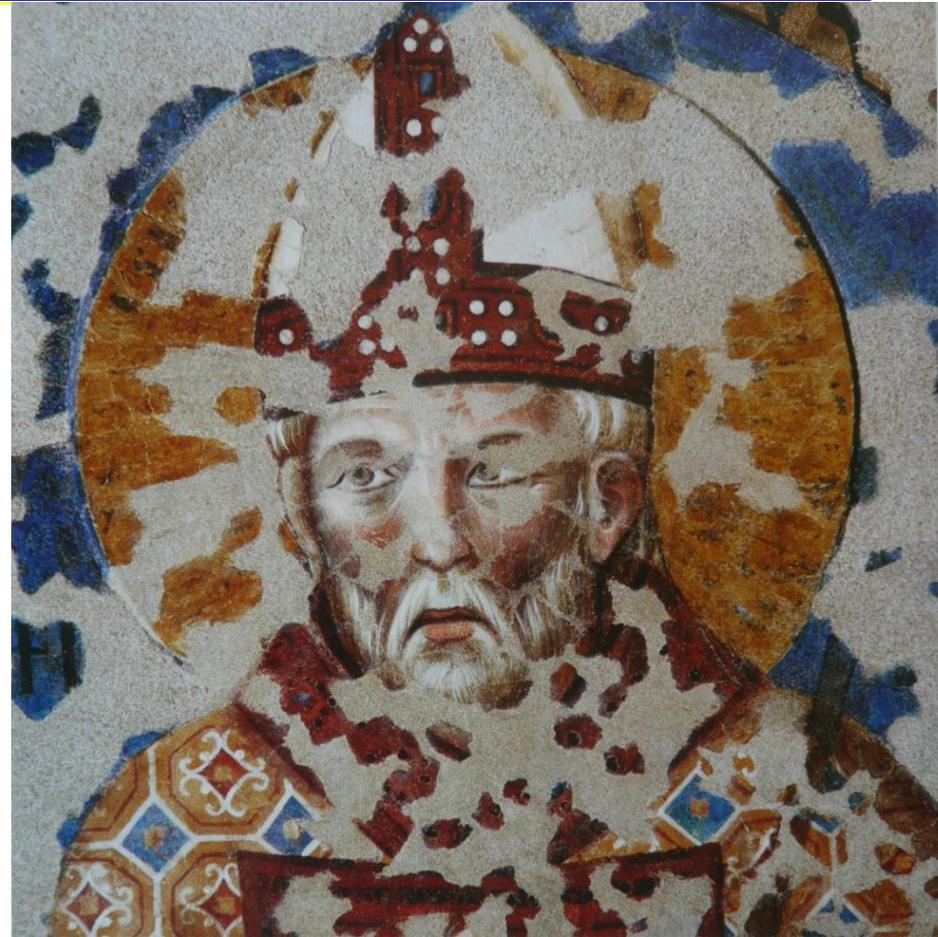
- Particolari di pannelli a “reintegrazione minimale” a velatura ultimata e pronti alla ricollocazione in situ.

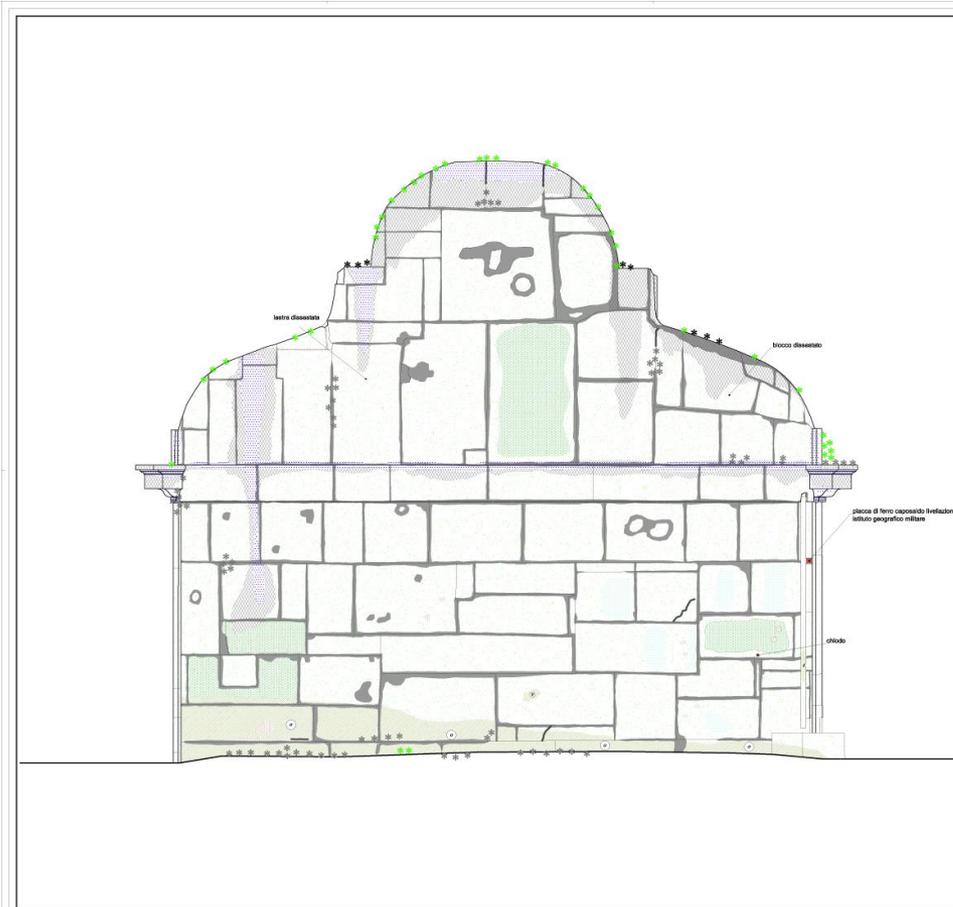
PROGETTO ESECUTIVO	NOVEMBRE 2003	TAV. 18
OGGETTO MAPPA TURA DEL DEGRADO - PROSPETTO OVEST	SCALE	RAPP. 1 : 20

- Mappatura delle condizioni di degrado del monumento.

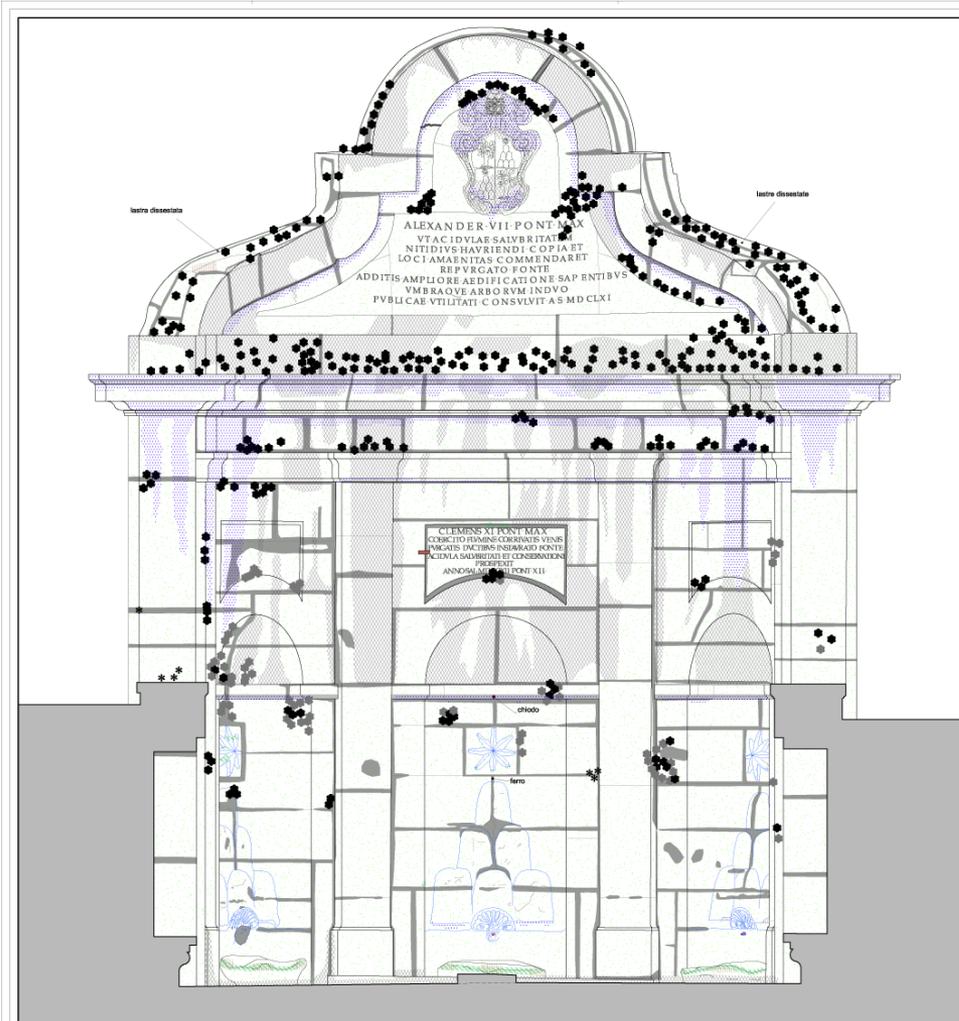
Acqua Acetosa – Sezione AA

OGGETTO: MAPPATURA DEL DEGRADO - SEZIONI A-A'

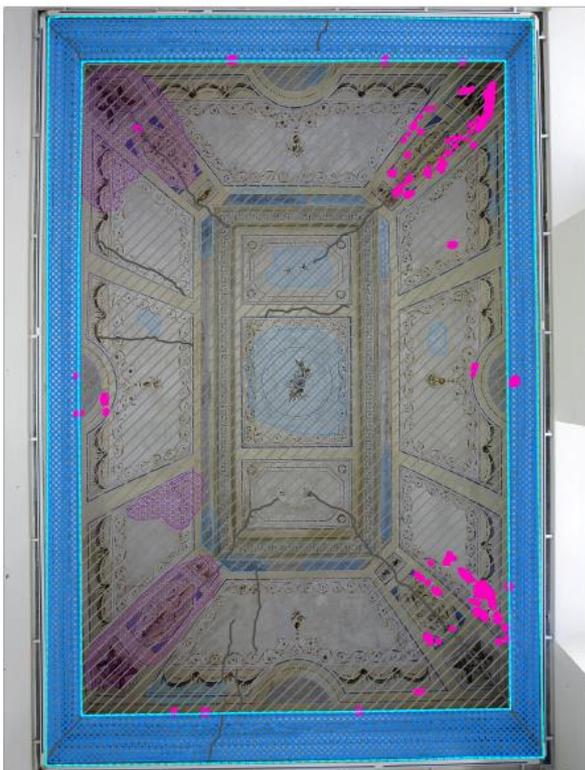
TAVOLA
10

L'ambiente prevede una decorazione sulla volta con semplici fasce a monocromo di colore avorio che suddividono la copertura in diversi riquadri geometrici, profilati da racemi e arricchiti da singoli vasi di fiori su fondo chiaro e da un motivo ripetuto di maschere che sorreggono drappi. Ai quattro angoli sono previsti motivi vegetali e coppie di grifi; mentre al centro, separati da un fregio a meandro, sono presenti due riquadri con piccoli uccelli su fondo chiaro e una coppia di putti con ghirlande di fiori. La cornice perimetrale in stucco monocromo prevede più fregi decorati con ovuli e dentelli intervallati da fasce lisce. Anche in questo caso e in linea con le tecniche pittoriche diffuse all'epoca della realizzazione delle decorazioni, si tratta di una pittura a secco che riprende schemi e motivi desunti dal repertorio delle grottesche e rivisitati in chiave contemporanea.

Ad osservare la superficie dipinta si evidenzia chiaramente la presenza di estese ridipinture che interessano generalmente i fondi sia di colore grigio che avorio, lasciando a risparmio i particolari decorativi figurati. Fenomeni di decoesione, sollevamento e distacco con formazione di lacune di pellicola pittorica sono particolarmente diffusi nelle zone angolari e sulla porzione di decorazione esposta ad ovest con affaccio sul cortile. Piccole lacune sono rilevabili in corrispondenza della lunetta celeste al centro della decorazione anche sul fronte opposto con affaccio su Via della Cuccagna. Ai quattro angoli fratture di intonaco coinvolgono la cornice in stucco e la pittura fino alla decorazione centrale dove una crepa sull'asse est-ovest interessa una delle fasce avorio che incorniciano i tre riquadri. E' possibile ipotizzare quindi la presenza di diffuse ridipinture che, nel tentativo di riequilibrare i toni generali della composizione, abbiano interessato puntualmente le cornici decorate che localmente presentano macchie scure e più diffusamente i fondi, lasciando a risparmio i motivi decorativi e le fasce a tinta unita colore giallo paglierino.

L'intervento sulle pitture riguarderà operazioni di rimozione dei depositi superficiali incoerenti a secco e con l'ausilio di opportune miscele solventi in grado di eliminare e/o attutire le ridipinture dei fondi avendo cura di non intaccare la pellicola pittorica originale che per essere eseguita con tecniche a secco, presumibilmente con leganti di natura proteica, risulta particolarmente sensibile ai sistemi di pulitura a base acquosa. L'applicazione di resine acriliche in emulsione e/o di sostanze specifiche per risolvere difetti di adesione di pellicole pittoriche a tempera, consentirà di affrontare i fenomeni di decoesione e distacco del colore. Si procederà poi con la stuccatura delle lacune in corrispondenza delle crepe e delle piccole mancanze per consentire la reintegrazione pittorica, a velatura sulle abrasioni e a tono sulle cadute, con tecniche mimetiche e/o riconoscibili sulla base delle richieste e indicazioni fornite dalla Direzione Lavori. La cornice in stucco andrà pulita prevedendo, nei casi di permanenza di alterazioni cromatiche superficiali, la stesura a pennello di scialbi per attutire le eventuali discontinuità superficiali e recuperare la piena armonia della decorazione.

Piano secondo - Sala P2 10 - VOLTA
