Laurea Magistrale Abilitante - AA 2019-2020

Corso: Progettazione Interventi

L'Esperienza della Basilica di San Francesco in Assisi

la Guida al recupero ricomposizione e restauro di dipinti murali in frammenti.

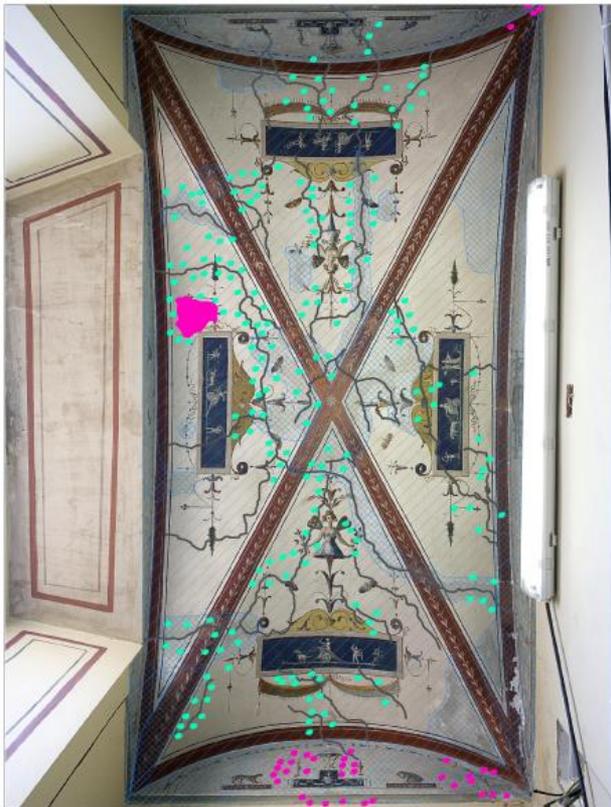
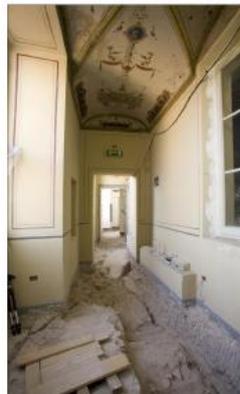
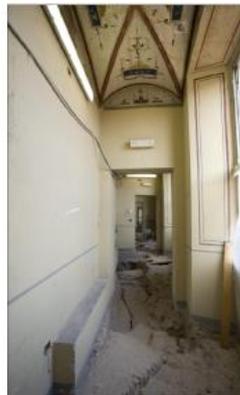
TAVOLA
19

Il piccolo ambiente prevede una decorazione sulla volta a crociera con motivi a grottesca inseriti su fondo bianco e delimitati da fasce rosse che sottolineano le nervature della copertura. Figure minute su carri trainati da coppie di animali dipinti in bianco su fondo azzurro impreziosiscono i singoli spicchi della volta creando un insieme armonioso e raffinato dove i tipici elementi desunti dal classico repertorio della grottesca cinquecentesca, vengono riproposti in una tecnica pittorica a secco e in varie soluzioni compositive.

L'intera struttura della volta presenta un quadro fessurativo di notevole gravità. Molteplici crepe di intonaco attraversano la copertura provocando distacchi di porzioni di intonaco e un reticolo di fessure che senz'altro impone opportune e accurate verifiche in corso d'opera. Una grande lacuna interessa la porzione di intonaco in corrispondenza della finestra sul fronte est, mentre vecchie infiltrazioni d'acqua dall'estradosso hanno provocato sul lato sud, verso il cortile interno, gravi fenomeni di sollevamento e distacco di colore con formazione di lacune di pellicola pittorica di diversa entità in un generale stato di abrasione e impoverimento della superficie dipinta. Le ridipinture interessano la zona in chiave di volta, le porzioni angolari, parti delle fasce rosse e diffusamente le quattro lunette a parete. Infatti sulle fasce rosse un'evidente alterazione cromatica individua in chiave di volta un'estesa ridipintura mentre sui chiari, anche per effetto dell'umidità, macchie scure appesantiscono la leggerezza dei fondi bianchi.

Assicurate le zone con rischio di distacco di porzioni di intonaco, prevedendo se necessario il bendaggio di parti in pericolo di caduta, si procederà preliminarmente alle operazioni di pulitura con la messa in sicurezza degli intonaci e con il fissaggio della pellicola pittorica là dove i fenomeni di sollevamento superficiale rendono particolarmente complesse le operazioni di rimozione dei depositi superficiali. In seguito si procederà con la pulitura meccanica a secco e chimica con miscele solventi adatte. Poi, rimosse le stuccature inidonee e realizzate le nuove con impasti e sistemi di applicazione corretti, si procederà con la reintegrazione pittorica prevedendo per le fasce con motivi decorativi seriali la riproposizione degli apparati decorativi in accordo con le scelte di presentazione estetica valutate dalla Direzione Lavori.

Piano terzo - Sala P3 10 - VOLTA

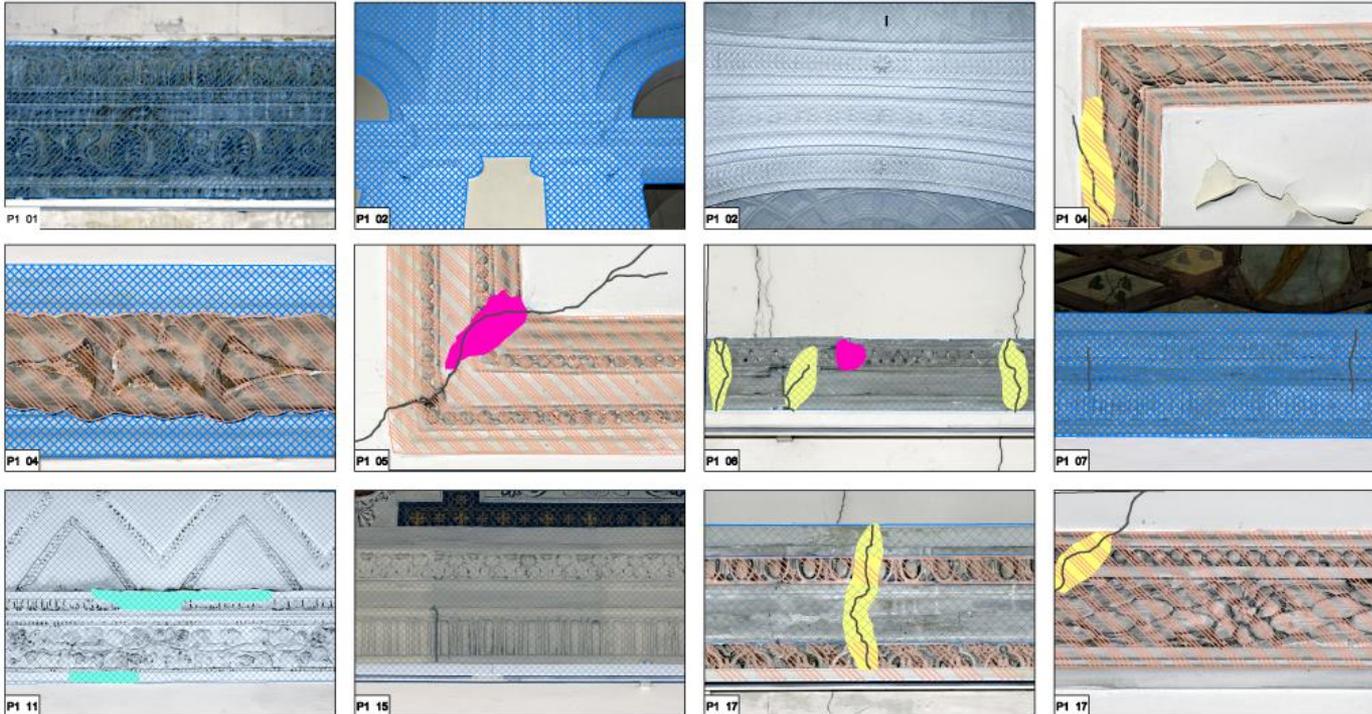
TAVOLA
5 s

La tavola mostra una selezione dei motivi delle cornici in stucco presenti in alcuni ambienti del primo piano. Ad eccezione dei dettagli relativi alle sale P1 07 e P1 15, nelle altre la cornice in stucco rappresenta l'unico elemento decorativo che caratterizza le volte. I materiali costitutivi risultano compromessi per la presenza di estese ridipinture alterate, scialbature, strati sovrapposti, depositi coerenti e macchie dovute ad infiltrazioni e ristagno d'acqua che ne alterano le cromie originali e per la perdita quasi totale della lamina d'oro che ne arricchiva, in molti casi, il modellato. Distacchi in corrispondenza delle fessure e stuccature eseguite con impasti non idonei costituiscono ulteriori elementi di degrado. L'intervento richiede la pulitura delle superfici, la revisione del modellato con l'esecuzione di sigillature e/o stuccature appropriate, la protezione superficiale e la presentazione estetica, ricorrendo, qualora necessario, all'applicazione di scialbi pigmentati stessi a velature per sovrapposizioni trasparenti e in successione.

- Tavola riepilogativa riferita alle condizioni di conservazione dei partiti in stucco

Piano primo - Sala: P1 01.02.04.05.06.07.11.15.17 - STUCCHI

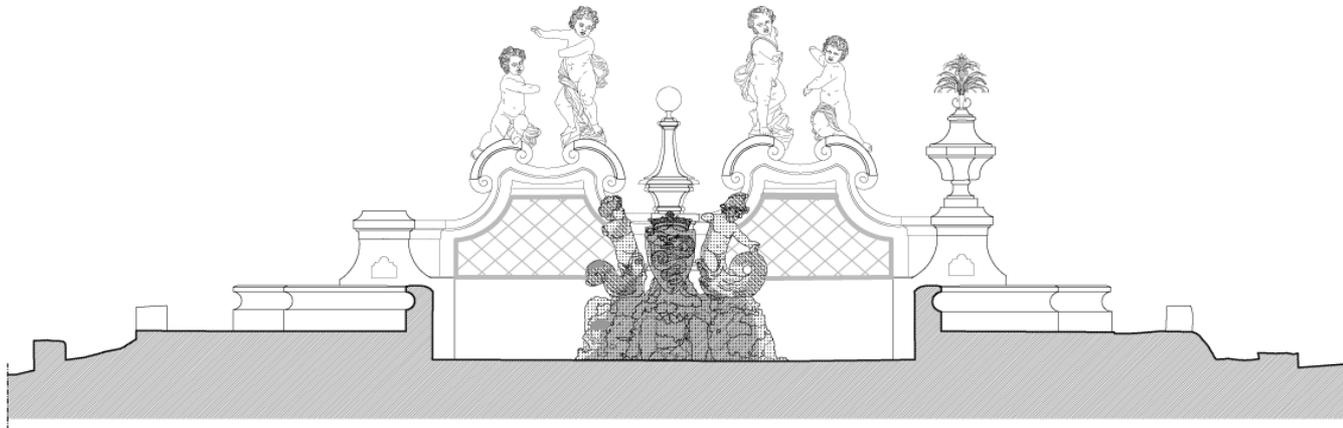
SEZ. B - B

Fontana dei Putti – Sezioni
